### U-Car Grading Report

# 自動車鑑定証

| 鑑定証號<br>Inspection number | | C77821I2202 | |
| 車款・型號<br>Make / Type | | 保時捷/PORSCHE Macan 馬肯 S | |

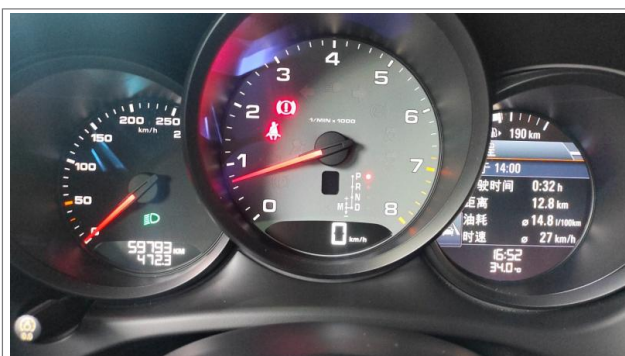
儀錶板

| 儀表里程數<br>Mileage | | 59,793km | (註：里程數為鑑定時儀表顯示數字) |

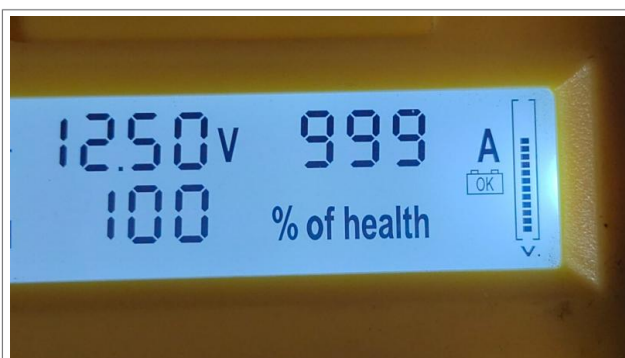
電瓶電壓

| 電瓶電壓<br>Battery voltage | | 12.5V | 冷氣溫度<br>Air temperature<br>4度 |
