# Goo 鑑定

### U-Car Grading Report

# 自動車鑑定証

| 車款・型號<br>Make / Type | | 奧迪/AUDI A6 2.0 | |

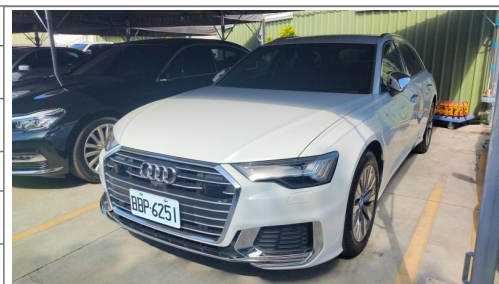
| <b>車體結構圖</b> | | ① 後底板&底橫樑<br>無 | | ①⑨ 右 / 左劍尾<br>無 | | ①⑧ 右 / 左前內龜板<br>無 | |
| ② 右 / 左後葉子板<br>無 | | ③ 右 / 左側 C(D) 柱<br>無 | | ②⑨ 右 / 左側側樑<br>無 | | ①⑦ 右 / 左側 A 柱<br>無 | |
| ④ 車頂 / 內支架<br>無 | | ⑤ 右 / 左側戶定<br>無 | | ①⑥ 避震器座<br>無 | | ①⑤ 左前大樑<br>無 | |
| ⑥ 右 / 左後大樑<br>無 | | ⑦ 右 / 左輪軸<br>無 | | ①④ 上水箱支架<br>無 | | ①③ 下水箱支架<br>無 | |
| ⑧ 右 / 左側 B 柱<br>無 | | ⑨ 防火牆<br>無 | | ①② 底盤 / 前底盤<br>無 | | | |
| ⑩ 後尾板<br>無 | | ⑪ 右前大樑<br>無 | | | | | |

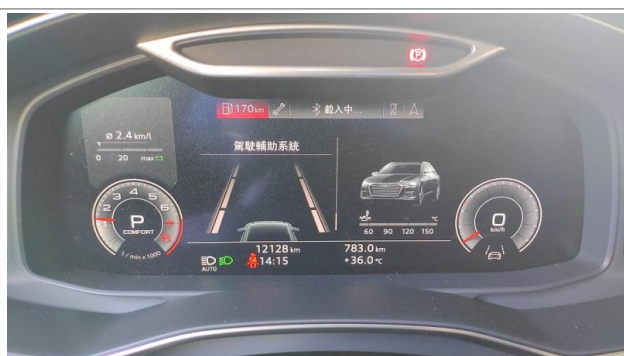
儀錶板

| 儀表里程數<br>Mileage | 12,128km | (註：里程數為鑑定時儀表顯示數字) | |

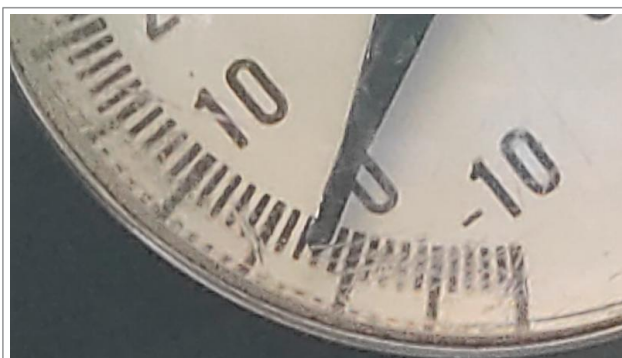
冷氣溫度

| 電瓶電壓<br>Battery voltage | | 冷氣溫度<br>Air temperature | 2度 |
