# Goo 鑑定

### U-Car Grading Report

# 自動車鑑定証

| 車款・型號<br>Make / Type | | 瑪莎拉蒂/MASERATI Ghibli 3.0 | |

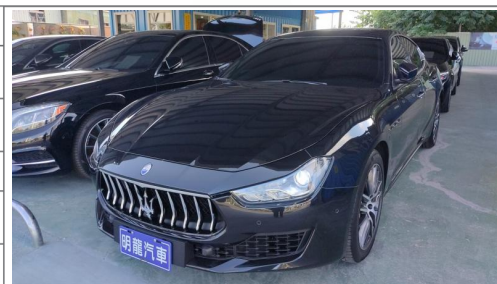
| <b>車體結構圖</b> | | ① 後底板&底橫樑<br>無<br>② 右/左後葉子板<br>無<br>③ 右/左側C(D)柱<br>無<br>④ 車頂/內支架<br>無<br>⑤ 右/左側戶定<br>無<br>⑥ 右/左後大樑<br>無<br>⑦ 右/左輪軸<br>無<br>⑧ 右/左側B柱<br>無<br>⑨ 防火牆<br>無<br>⑩ 後尾板<br>無<br>⑪ 右前大樑<br>無<br>⑫ 底盤/前底盤<br>無<br>⑬ 下水箱支架<br>無<br>⑭ 上水箱支架<br>無<br>⑮ 左前大樑<br>無<br>⑯ 避震器座<br>無<br>⑰ 右/左側A柱<br>無<br>⑱ 右/左側內飾板<br>無<br>⑲ 右/左側尾<br>無<br>⑳ 右/左側側樑<br>無 | |

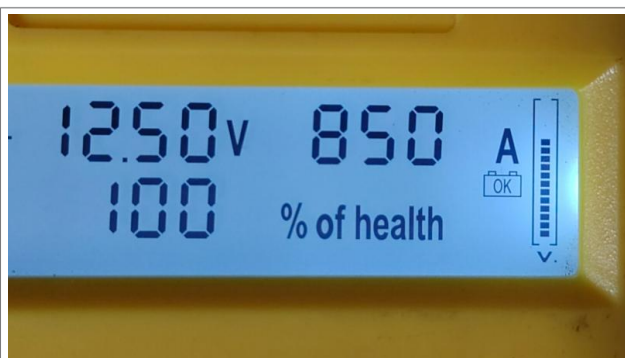
電瓶電壓

| 電瓶電壓<br>Battery voltage | | 12.5V | 冷氣溫度<br>Air temperature<br>5度 |
