# Goo 鑑定

### U-Car Grading Report

## 自動車鑑定証

| 車款・型號<br>Make / Type | | 福斯/VW Golf 高爾夫 1.2 | |

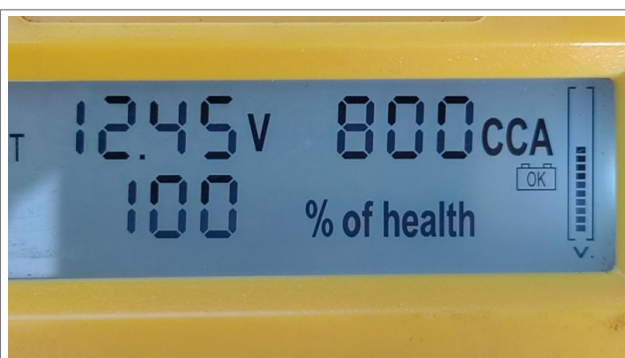
電瓶電壓

| 電瓶電壓<br>Battery voltage | | 12.4V | 冷氣溫度<br>Air temperature |

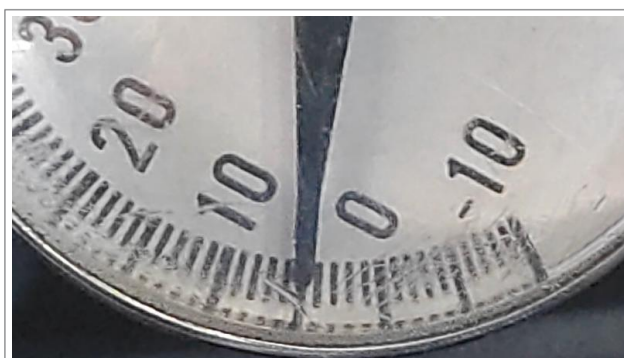
冷氣溫度

| | | | 5度 |
