# Goo 鑑定

### U-Car Grading Report

## 自動車鑑定証

| 車款・型號<br>Make / Type | | 豐田/TOYOTA HILUX | | |

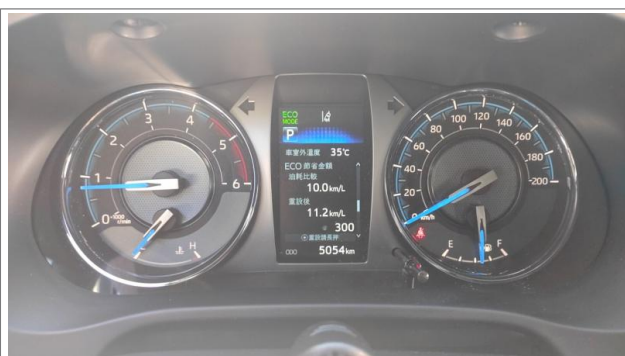
儀錶板

| 儀表里程數<br>Mileage | | 5,054km | ( 註：里程數為鑑定時儀表顯示數字 ) | |

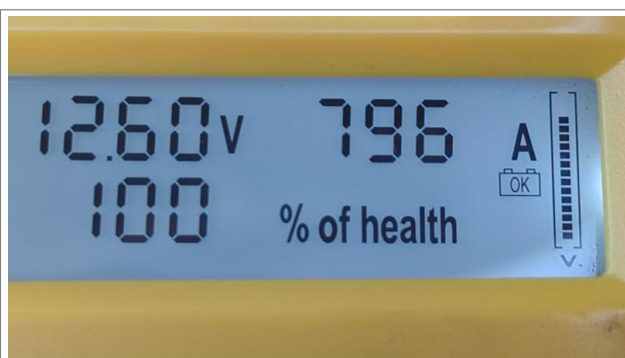
電瓶電壓

| 電瓶電壓<br>Battery voltage | | 12.6V | 冷氣溫度<br>Air temperature | 9度 |
