# Goo 鑑定

### U-Car Grading Report

## 自動車鑑定証

| 車款・型號<br>Make / Type | | 保時捷/PORSCHE Macan 馬肯 2.0 | | |

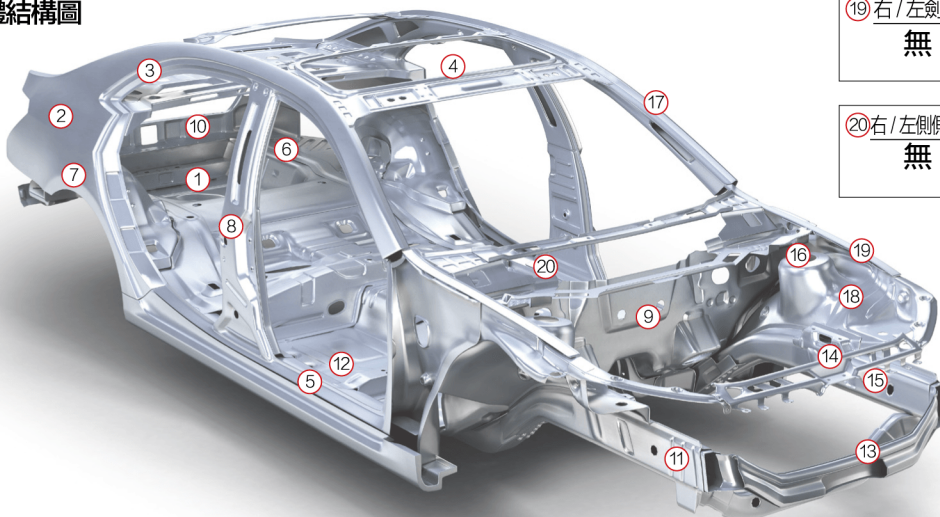
| 車體結構圖 | | | | | | | | | | | | | | | | | | |

| ① 後底板&底橫樑<br>無 | ② 右/左後葉子板<br>無 | ③ 右/左側C(D)柱<br>無 | ④ 車頂/內支架<br>無 | ⑤ 右/左側戶定<br>無 | ⑥ 右/左後大樑<br>無 | ⑦ 右/左輪軸<br>無 | ⑧ 右/左側B柱<br>無 | ⑨ 防火牆<br>無 | ⑩ 後尾板<br>無 | ⑪ 右前大樑<br>無 | ⑫ 底盤/前底盤<br>無 | ⑬ 下水箱支架<br>無 | ⑭ 上水箱支架<br>無 | ⑮ 左前大樑<br>無 | ⑯ 避震器座<br>無 | ⑰ 右/左側A柱<br>無 | ⑱ 右/左劍尾<br>無 | ⑲ 右/左前內龜板<br>無 |

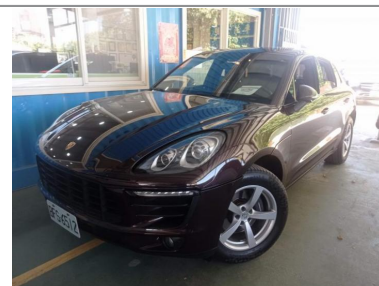
| 車輛狀態的細節 | | | | | | | |

| 車輛狀態的細節 | | | | | | | |
|---|---|---|---|---|---|--|--|
| | 曾烤漆 有 | | 曾烤漆 有 | <b>&lt;車窗類的狀態&gt;</b><br>前檔玻璃 飛石刮傷 部分 | | | |
| 胎痕深度 9 | | | 胎痕深度 3 | | | | |
| 曾烤漆 有 | | | 曾烤漆 有 | | | | |
| 凹痕 小部分 | | | 曾烤漆 有<br>凹痕 小部分 | | | | |
| 胎痕深度 3 | | | 胎痕深度 3 | | | | |
| | | 刮傷 小部分 | | | | | |
| | | | 磨傷、傷痕 小 | | | | |

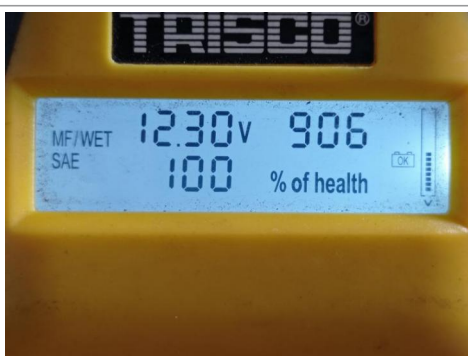
電瓶電壓

| 電瓶電壓<br>Battery voltage | | 12.3V | 冷氣溫度<br>Air temperature | 4度 |
