# GOO 鑑定

### U-Car Grading Report

| 鑑定証號<br>Inspection number | | W03121J0404 | | |
| 車款・型號<br>Make / Type | | 寶馬/BMW 3 Series 328 | | |

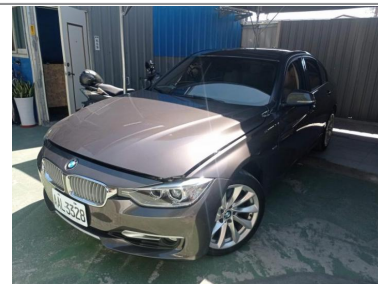
| 車輛狀態的細節 | | | | | |
|---|---|---|---|---|---|
| | 飛石刮傷 部分 | | 曾烤漆 有 | <b>&lt;車窗類的狀態&gt;</b><br>前檔玻璃 飛石刮傷 部分 | |
| 刮傷 小 部分 | | | | | |
| | | | 凹痕 小 部分 | | |
| 凹痕 小 部分 | | | | | |
| | | 凹痕 小 部分 | | | |
| 龜裂、磨傷 小 | | | | | |

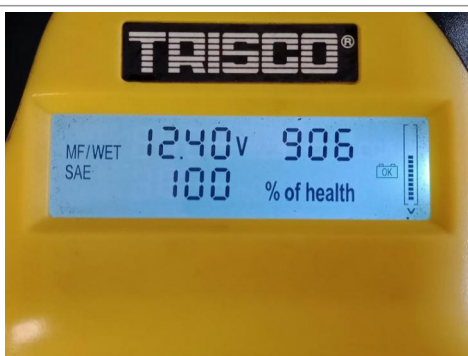
電瓶電壓

| 電瓶電壓<br>Battery voltage | | 12.4V | 冷氣溫度<br>Air temperature | 9度 |
