# GOO 鑑定

### U-Car Grading Report

## 自動車鑑定証

| 車款・型號<br>Make / Type | | 寶馬/BMW 7 Series 740Li | |

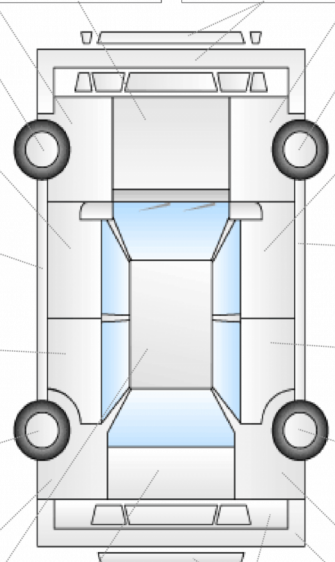
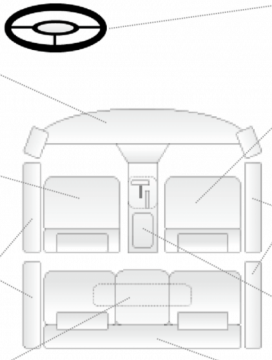
| 極小 | 不滿500日圓硬幣大小的程度 | 小 | 不滿卡片大小的程度 | 中 | 不滿A4尺寸的程度 | 大 | A4尺寸以上 | 少許 | 5~6個 | 多數 | 7個以上 |
|---|---|---|---|---|---|---|---|---|---|---|---|
| <div style="display: flex; justify-content: space-between;"> <div> <p>胎痕深度 7</p> <p>胎痕深度 7</p> <p>胎痕深度 7</p> <p>胎痕深度 7</p> <p>龜裂、磨傷 小</p> </div> <div> </div> <div> <p>胎痕深度 7</p> <p>曾烤漆 有</p> <p>胎痕深度 7</p> </div> </div> | | | | | | | | | | | |
| <p>&lt;車窗類的狀態&gt;<br/>前檔玻璃 飛石刮傷 部分</p> | | | | | | | | | | | |

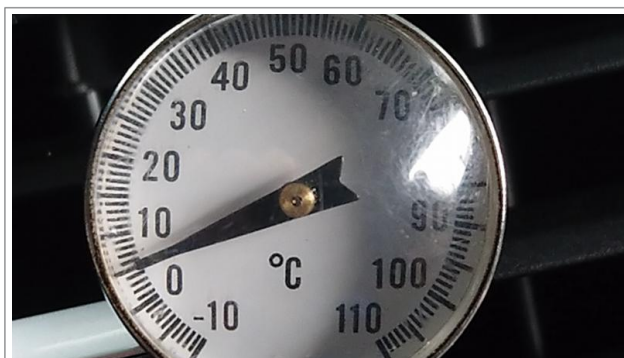
冷氣溫度

| 電瓶電壓<br>Battery voltage | | 冷氣溫度<br>Air temperature | 5度 |
