# GOO 鑑定

## U-Car Grading Report

# 自動車鑑定証

| 車款・型號<br>Make / Type | | 賓士/Benz E-Class E300 | | |

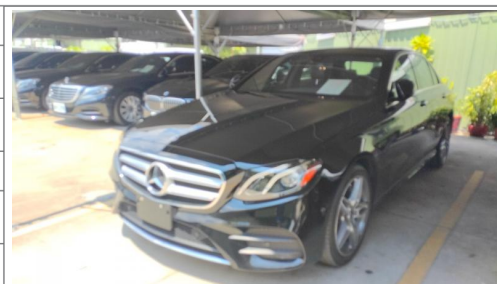
| 車輛狀態的細節 | | | | | | | |
|---|---|---|---|---|---|---|--|
| | 曾烤漆 有 | | | | | <b>&lt;特別記載事項&gt;</b><br>儀表顯示依英里表示的車兩：38348英里，<br>鋁圈有研磨痕跡<br><br><b>&lt;車窗類的狀態&gt;</b><br>前檔玻璃 飛石刮傷 部分 | |
| 胎痕深度 3 | | | | 胎痕深度 3 | | | |
| | | | | 刮傷、凹痕 輕微部分 | | | |
| 刮傷、凹痕 輕微部分 | | | | | | | |
| 胎痕深度 7 | | | | 胎痕深度 7 | | | |
| 凹痕 小 | | | | | | | |

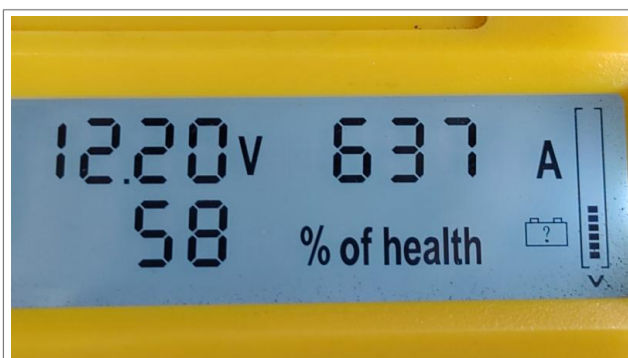
電瓶電壓

| 電瓶電壓<br>Battery voltage | | 12.2V | 冷氣溫度<br>Air temperature | 2度 |
