### U-Car Grading Report

| 鑑定証號<br>Inspection number | | C77521J1801 | |
| 車款・型號<br>Make / Type | | 寶馬/BMW 5 Series 520 | |

鑑定日期 / 2021.10.18  
Date

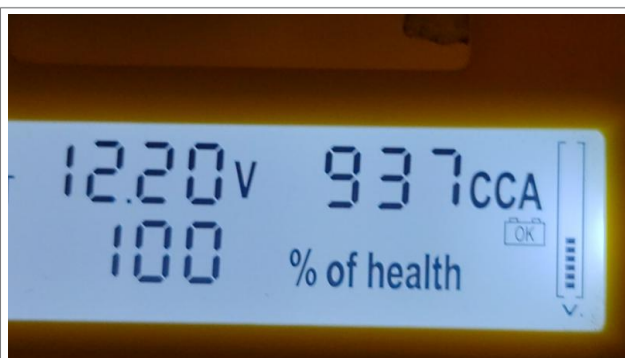
電瓶電壓

| 電瓶電壓<br>Battery voltage | | 12.2V | 冷氣溫度<br>Air temperature<br>0度 |
