## 中古車第三方安全憑證

### U-Car Grading Report

## 自動車鑑定証

| 車款・型號<br>Make / Type | | 賓士/Benz C-Class C300 | |

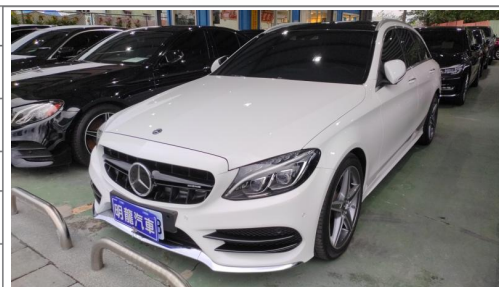
| <b>車體結構圖</b> | | ① 後底板&底橫樑<br>無 | | ①⑨ 右 / 左劍尾<br>無 | | ①⑧ 右 / 左前內龜板<br>無 | |
| ② 右 / 左後葉子板<br>無 | | ③ 右 / 左側 C(D) 柱<br>無 | | ②⑨ 右 / 左側側樑<br>無 | | ①⑦ 右 / 左側 A 柱<br>無 | |
| ④ 車頂 / 內支架<br>無 | | ⑤ 右 / 左側戶定<br>無 | | ①⑥ 避震器座<br>無 | | ①⑤ 左前大樑<br>無 | |
| ⑥ 右 / 左後大樑<br>無 | | ⑦ 右 / 左輪軸<br>無 | | ①④ 上水箱支架<br>無 | | ①③ 下水箱支架<br>無 | |
| ⑧ 右 / 左側 B 柱<br>無 | | ⑨ 防火牆<br>無 | | ①② 底盤 / 前底盤<br>無 | | | |
| ⑩ 後尾板<br>無 | | ⑪ 右前大樑<br>無 | | | | | |

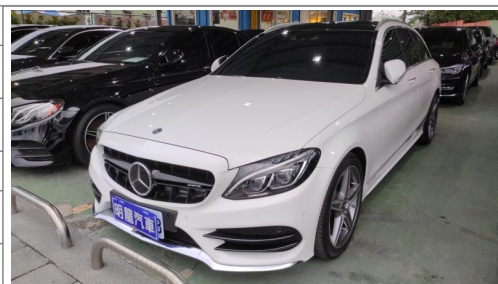
| 車輛狀態的細節 | | | | | | | |
|---|---|---|---|---|---|---|--|
| | 飛石刮傷 部分 | 飛石刮傷 部分 | | | | <b>&lt;車窗類的狀態&gt;</b><br>前檔玻璃 飛石刮傷 部分 | |
| 胎痕深度 5 | | | | 胎痕深度 5 | | | |
| 胎痕深度 9 | | | | 胎痕深度 9 | | | |

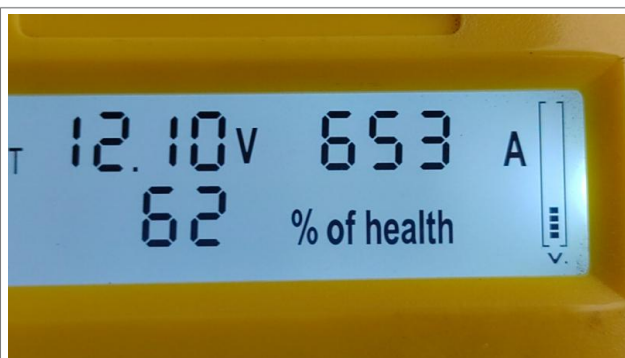
電瓶電壓

| 電瓶電壓<br>Battery voltage | | 12.1V | ★★★★★ |

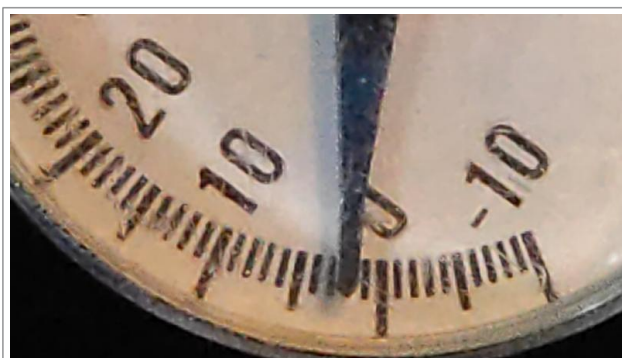
冷氣溫度

| | | 冷氣溫度<br>Air temperature | 2度 |
