# Goo 鑑定

### U-Car Grading Report

## 自動車鑑定証

| 車款・型號<br>Make / Type | | 路華/LAND ROVER Evoque 伊芙坤 2.0 | |

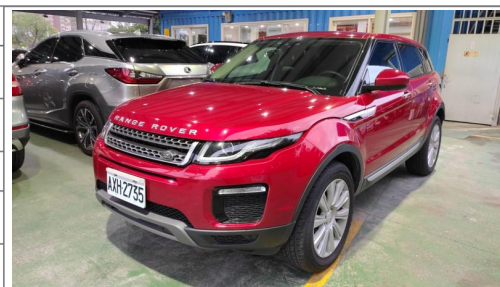
| <b>車體結構圖</b> | | ① 後底板&底橫樑<br>無 | | ①⑨ 右 / 左劍尾<br>無 | | ①⑧ 右 / 左前內龜板<br>無 | |

| 修復歷史<br>Body shell structure inspection | | 無 | 外觀钣件更換<br>Body & Stamping Parts |

| ② 右 / 左後葉子板<br>無 | | ③ 右 / 左側 C(D) 柱<br>無 | | ②⑨ 右 / 左側側樑<br>無 | | ①⑦ 右 / 左側 A 柱<br>無 | |
| ④ 車頂 / 內支架<br>無 | | ⑤ 右 / 左側戶定<br>無 | | ①⑥ 避震器座<br>無 | | ①⑤ 左前大樑<br>無 | |
| ⑥ 右 / 左後大樑<br>無 | | ⑦ 右 / 左輪軸<br>無 | | ①④ 上水箱支架<br>無 | | ①③ 下水箱支架<br>無 | |
| ⑧ 右 / 左側 B 柱<br>無 | | ⑨ 防火牆<br>無 | | ①② 底盤 / 前底盤<br>無 | | | |
| ⑩ 後尾板<br>無 | | ⑪ 右前大樑<br>無 | | | | | |

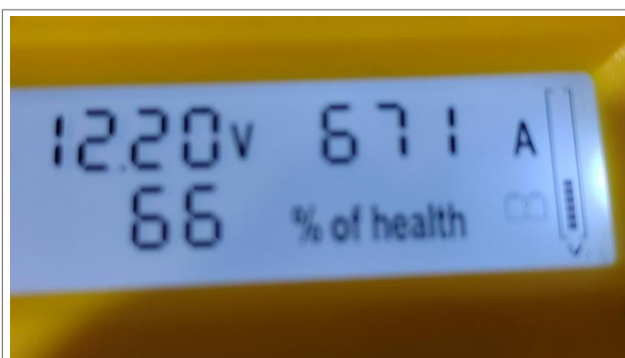
電瓶電壓

| 電瓶電壓<br>Battery voltage | | 12.2V | 冷氣溫度<br>Air temperature |

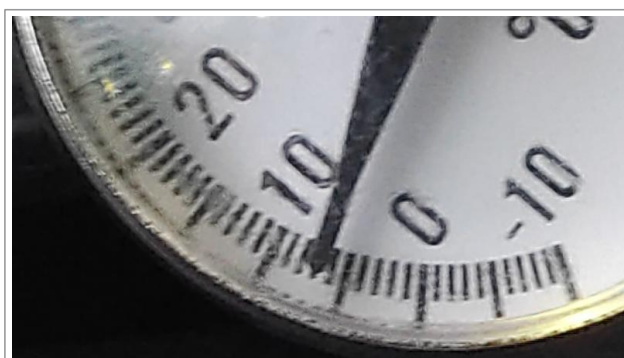
冷氣溫度

| | | | 7度 |
