# GOO 鑑定

### U-Car Grading Report

# 自動車鑑定証

| 車款・型號<br>Make / Type | | 賓士/Benz E-Class E300 | | |

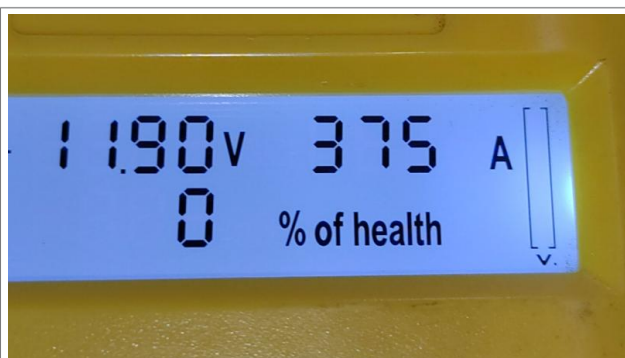
| 電瓶電壓<br>Battery voltage | | 11.9V | 冷氣溫度<br>Air temperature | 2度 |

電瓶電壓

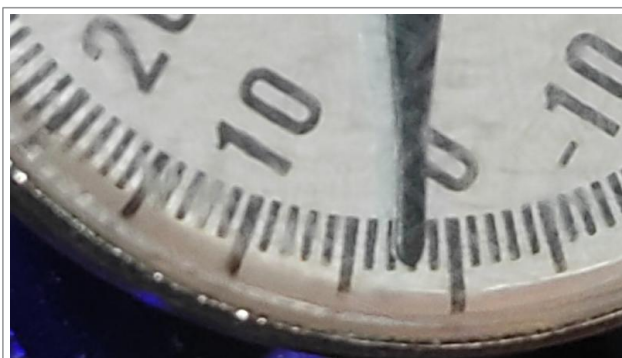
冷氣溫度
