# GOO 鑑定

### U-Car Grading Report

## 自動車鑑定証

| 車款・型號<br>Make / Type | | 賓士/Benz C-Class C300 | |

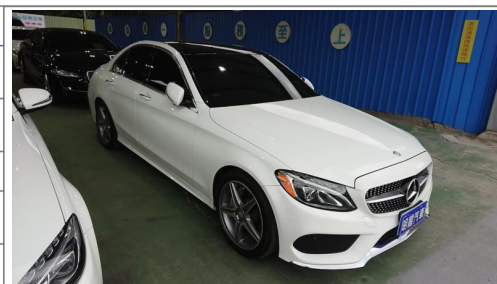
| <b>車體結構圖</b> | | ① 後底板&底橫樑<br>無 | | ①⑨ 右 / 左劍尾<br>無 | | ①⑧ 右 / 左前內龜板<br>無 | |

| 修復歷史<br>Body shell structure inspection | | 無 | 外觀钣件更換<br>Body & Stamping Parts |

| ② 右 / 左後葉子板<br>無 | | ③ 右 / 左側 C(D) 柱<br>無 | | ②⑨ 右 / 左側側樑<br>無 | | ①⑦ 右 / 左側 A 柱<br>無 | |
| ④ 車頂 / 內支架<br>無 | | ⑤ 右 / 左側戶定<br>無 | | ①⑥ 避震器座<br>無 | | ①⑤ 左前大樑<br>無 | |
| ⑥ 右 / 左後大樑<br>無 | | ⑦ 右 / 左輪軸<br>無 | | ①④ 上水箱支架<br>無 | | ①③ 下水箱支架<br>無 | |
| ⑧ 右 / 左側 B 柱<br>無 | | ⑨ 防火牆<br>無 | | ①② 底盤 / 前底盤<br>無 | | | |
| ⑩ 後尾板<br>無 | | ⑪ 右前大樑<br>無 | | | | | |

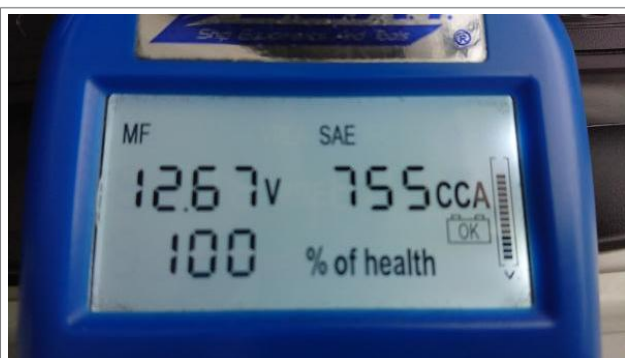
電瓶電壓

| 電瓶電壓<br>Battery voltage | | 12.6V | 冷氣溫度<br>Air temperature |

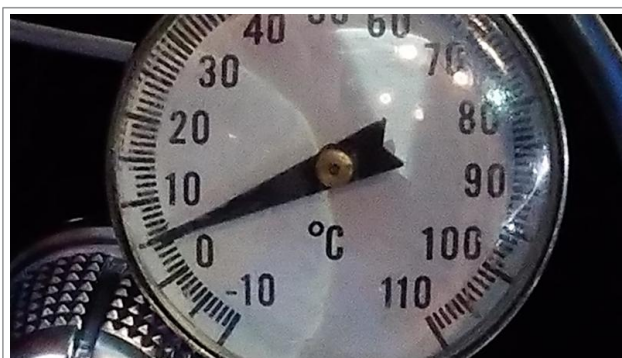
冷氣溫度

| | | | 5度 |
