# GOO 鑑定

### U-Car Grading Report

| 鑑定証號<br>Inspection number | | W05A21K0102 | |
| 車款・型號<br>Make / Type | | 寶馬/BMW 7 Series 730Ld | |

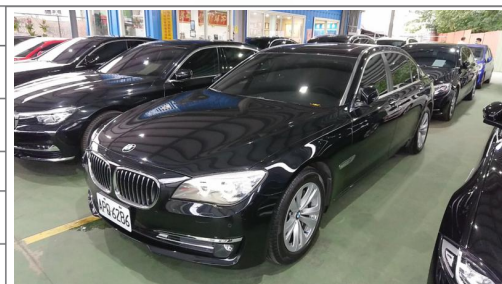
| <b>車體結構圖</b> | | ① 後底板&底橫樑<br>無 | | ③ 右/左側C(D)柱<br>無 | | ⑤ 右/左側戶定<br>無 | | ⑦ 右/左輪軸<br>無 | | ⑨ 防火牆<br>無 | | ⑪ 右前大樑<br>無 | | ⑬ 下水箱支架<br>無 | |
| ② 右/左後葉子板<br>無 | | ④ 車頂/內支架<br>無 | | ⑥ 右/左後大樑<br>無 | | ⑧ 右/左側B柱<br>無 | | ⑩ 後尾板<br>無 | | ⑫ 底盤/前底盤<br>無 | | ⑭ 水箱箱架<br>無 | | ⑯ 左前大樑<br>無 | |
| ③ 右/左側A柱<br>無 | | ⑤ 右/左側內板<br>無 | | ⑦ 右/左側側樑<br>無 | | ⑨ 避震器座<br>無 | | ⑪ 右/左側尾<br>無 | | ⑬ 右/左側內板<br>無 | | ⑭ 右/左側尾<br>無 | | ⑯ 右/左側內板<br>無 | |

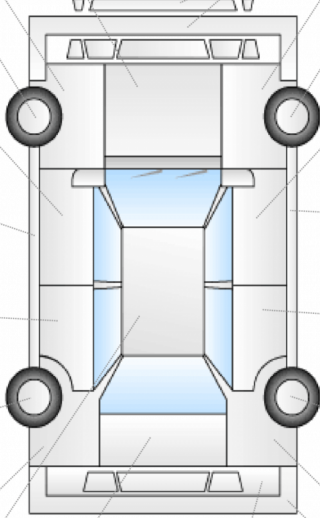
| 極小 | 不滿500日圓硬幣大小的程度 | 小 | 不滿卡片大小的程度 | 中 | 不滿A4尺寸的程度 | 大 | A4尺寸以上 | 少許 | 5~6個 | 多數 | 7個以上 |
|---|---|---|---|---|---|---|---|---|---|---|---|
| <div style="display: flex; justify-content: space-between;"> <div> <p>飛石刮傷 部分</p> <p>胎痕深度 9</p> <p>胎痕深度 9</p> <p>曾烤漆 有</p> <p>胎痕深度 9</p> <p>曾烤漆 有</p> <p>龜裂、磨傷 小</p> </div> <div style="text-align: center;"> <br/> </div> <div> <p>胎痕深度 9</p> <p>胎痕深度 9</p> <p>曾烤漆 有</p> <p>胎痕深度 9</p> <p>曾烤漆 有</p> </div> </div> | | | | | | | | | | | |
| <p>&lt;車窗類的狀態&gt;<br/>前檔玻璃 飛石刮傷 部分</p> | | | | | | | | | | | |

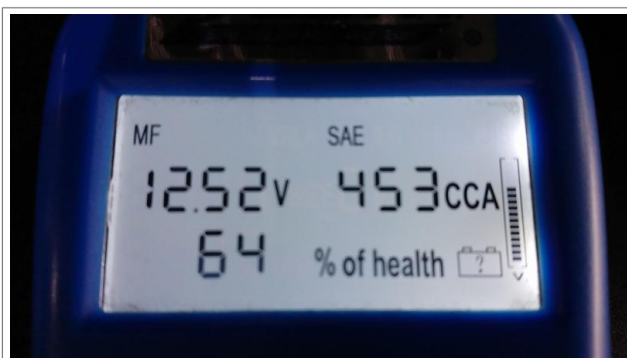
電瓶電壓

| 電瓶電壓<br>Battery voltage | | 12.5V | 冷氣溫度<br>Air temperature<br>5度 |
