# Goo 鑑定

### U-Car Grading Report

## 自動車鑑定証

| 車款・型號<br>Make / Type | | 賓士/Benz GLC250 COUPE 2.0 | |

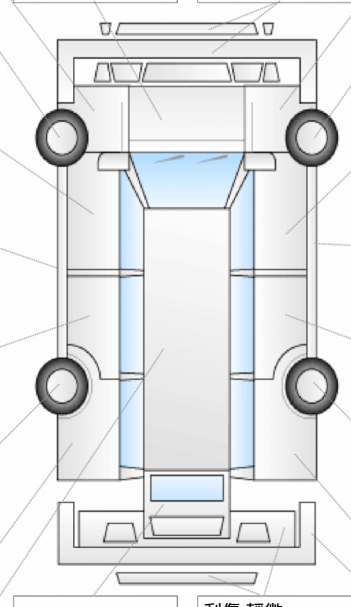
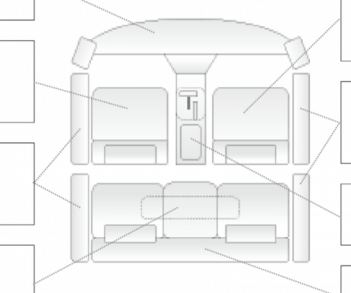
| 極小 | 不滿500日圓硬幣大小的程度 | 小 | 不滿卡片大小的程度 | 中 | 不滿A4尺寸的程度 | 大 | A4尺寸以上 | 少許 | 5~6個 | 多數 | 7個以上 |
|---|---|---|---|---|---|---|---|---|---|---|---|
| <div style="display: flex; justify-content: space-between;"> <div> <p>胎痕深度 7</p> <p>胎痕深度 9</p> <p>刮傷 輕微</p> </div> <div> <p>胎痕深度 7</p> <p>凹痕 輕微</p> <p>胎痕深度 9 磨損、小</p> </div> <div> <p>&lt;車窗類的狀態&gt;<br/>前檔玻璃 飛石刮傷 部分</p> </div> </div> | | | | | | | | | | | |
