# GOO 鑑定

### U-Car Grading Report

## 自動車鑑定証

| 車款・型號<br>Make / Type | | 本田/HONDA Odyssey 歐迪斯 2.4 | |

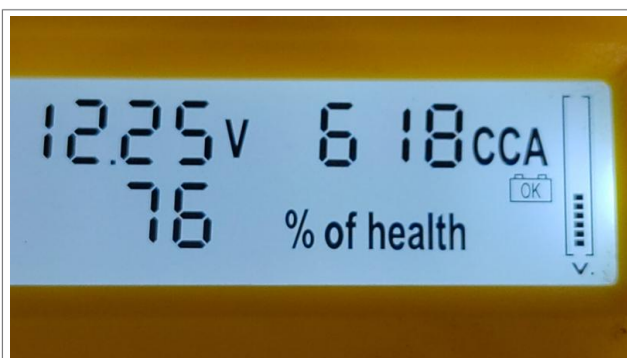
電瓶電壓

| 電瓶電壓<br>Battery voltage | | 12.2V | 冷氣溫度<br>Air temperature<br>2度 |
