# Goo 鑑定

### U-Car Grading Report

# 自動車鑑定証

| 車款・型號<br>Make / Type | | 寶馬/BMW 7 Series 740 | |

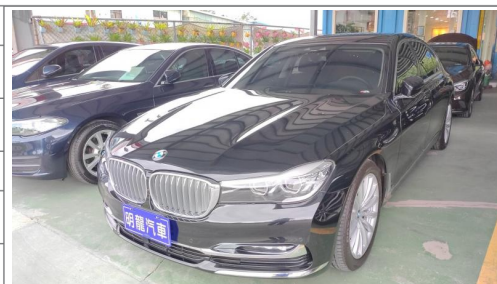
| 極小 | 不滿500日圓硬幣大小的程度 | 小 | 不滿卡片大小的程度 | 中 | 不滿A4尺寸的程度 | 大 | A4尺寸以上 | 少許 | 5~6個 | 多數 | 7個以上 |
|---|---|---|---|---|---|---|---|---|---|---|---|
| <div style="display: flex; justify-content: space-between;"> <div> <p>胎痕深度 3</p> <p>胎痕深度 5</p> </div> <div> <p>胎痕深度 3<br/>磨損、小</p> <p>胎痕深度 5<br/>磨損、小</p> </div> </div> | | | | | | | | | | | |
| <p>&lt;車窗類的狀態&gt;<br/>前檔玻璃 飛石刮傷 部分</p> | | | | | | | | | | | |

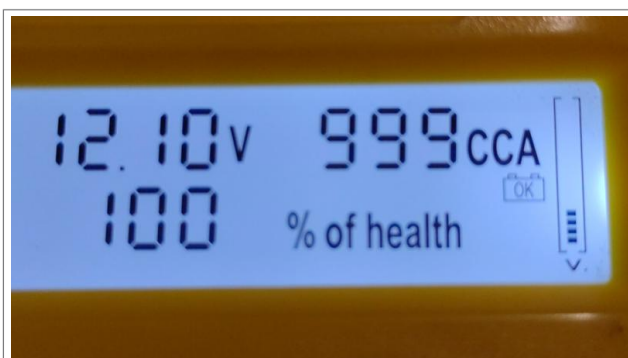
電瓶電壓

| 電瓶電壓<br>Battery voltage | | 12.1V | ★★★☆☆ |

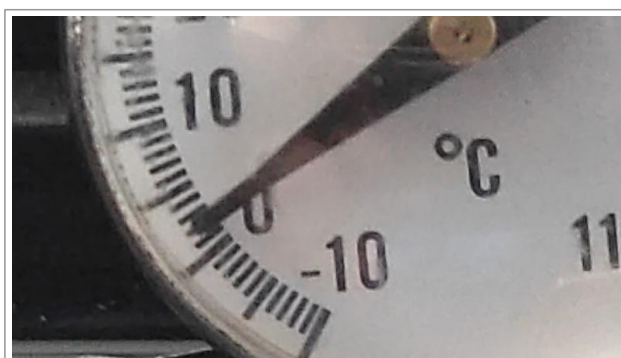
冷氣溫度

| | | 冷氣溫度<br>Air temperature | 2度 |
