# Goo 鑑定

### U-Car Grading Report

# 自動車鑑定証

| 車款・型號<br>Make / Type | | 賓士/Benz CLA-Class CLA200 | | |

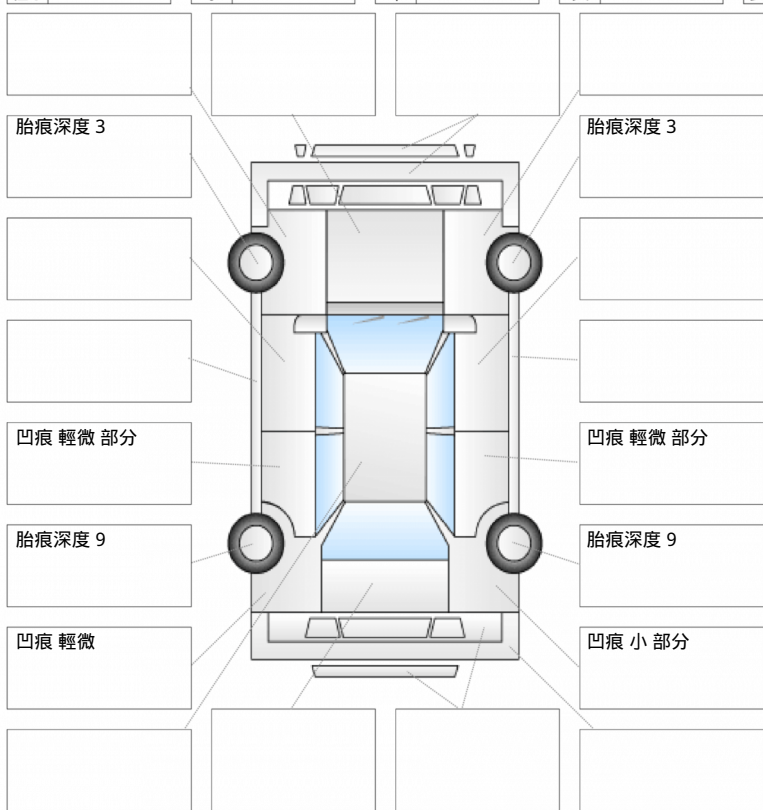
| 極小 | 不滿500日圓硬幣大小的程度 | 小 | 不滿卡片大小的程度 | 中 | 不滿A4尺寸的程度 | 大 | A4尺寸以上 | 少許 | 5~6個 | 多數 | 7個以上 |
|---|---|---|---|---|---|---|---|---|---|---|---|
| <div style="display: flex; justify-content: space-between;"> <div style="width: 45%;"> </div> <div style="width: 45%;"> <p>&lt;車窗類的狀態&gt;<br/>前檔玻璃 飛石刮傷 部分</p> </div> </div> | | | | | | | | | | | |

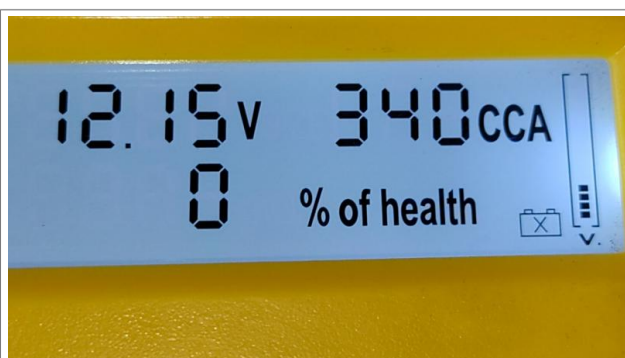
電瓶電壓

| 電瓶電壓<br>Battery voltage | | 12.1V | 冷氣溫度<br>Air temperature | 1度 |
