## 中古車第三方安全憑證

### U-Car Grading Report

## 自動車鑑定証

| 車款・型號<br>Make / Type | | 寶馬/BMW 5 Series Grand Turismo GT 535 | |

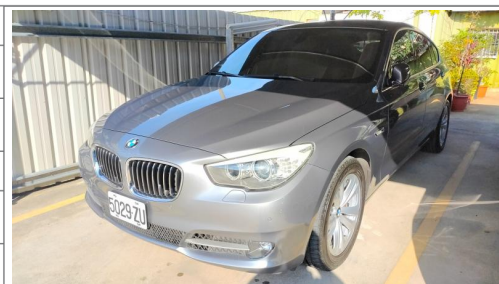
| 車輛狀態的細節 | | | | | | | |
|---|---|---|---|---|---|---|--|
| | 飛石刮傷 部分 | | | | | <b>&lt;車窗類的狀態&gt;</b><br>前檔玻璃 飛石刮傷 部分 | |
| 胎痕深度 9 | | | | 胎痕深度 9 | | | |
| 曾烤漆 有 | | | | | | | |
| 胎痕深度 9 | | | | 胎痕深度 9<br>磨損、小 | | | |
| 曾烤漆 有 | | | | 曾烤漆 有 | | | |
| | 曾烤漆 有 | | | | | | |

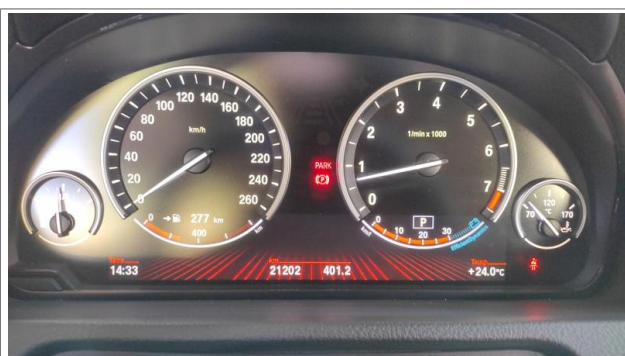
儀錶板

| 儀表里程數<br>Mileage | | 21,202km | ( 註：里程數為鑑定時儀表顯示數字 ) |

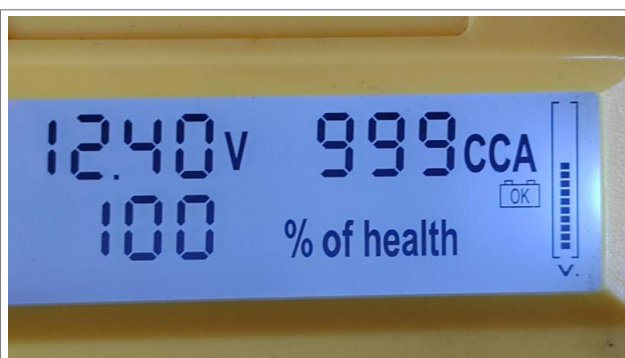
電瓶電壓

| 電瓶電壓<br>Battery voltage | | 12.4V | 冷氣溫度<br>Air temperature<br>1度 |
