# Goo 鑑定

### U-Car Grading Report

# 自動車鑑定証

| 車款・型號<br>Make / Type | | 賓士/Benz AMG CLS63 | |

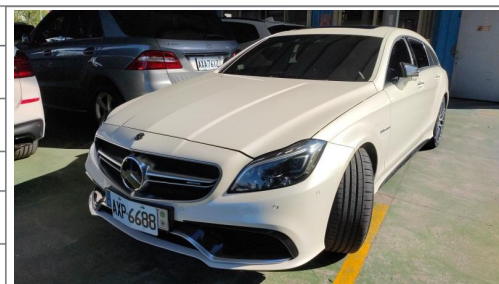
| <b>車體結構圖</b> | | ① 後底板&底橫樑<br>無 | | ①⑨ 右 / 左劍尾<br>無 | | ①⑧ 右 / 左前內龜板<br>無 | |
| ② 右 / 左後葉子板<br>無 | | ③ 右 / 左側 C(D) 柱<br>無 | | ②⑨ 右 / 左側側樑<br>無 | | ①⑦ 右 / 左側 A 柱<br>無 | |
| ④ 車頂 / 內支架<br>無 | | ⑤ 右 / 左側戶定<br>無 | | ①⑥ 避震器座<br>無 | | ①⑤ 左前大樑<br>無 | |
| ⑥ 右 / 左後大樑<br>無 | | ⑦ 右 / 左輪軸<br>無 | | ①④ 上水箱支架<br>無 | | ①③ 下水箱支架<br>無 | |
| ⑧ 右 / 左側 B 柱<br>無 | | ⑨ 防火牆<br>無 | | ①② 底盤 / 前底盤<br>無 | | | |
| ⑩ 後尾板<br>無 | | ⑪ 右前大樑<br>無 | | | | | |

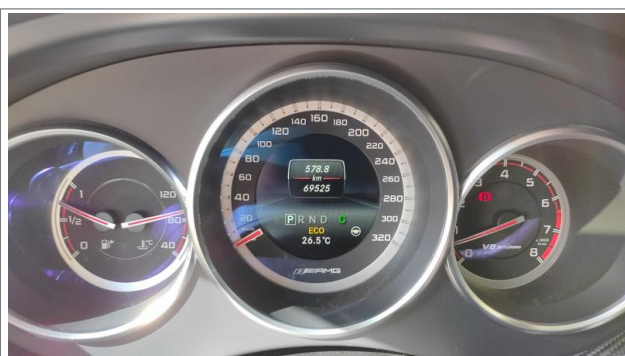
儀錶板

| 儀表里程數<br>Mileage | | 69,525km | (註：里程數為鑑定時儀表顯示數字) |

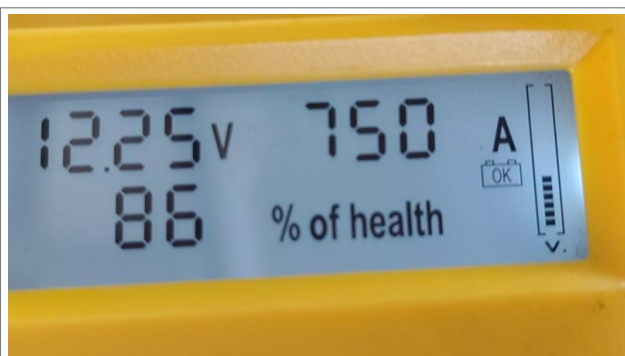
電瓶電壓

| 電瓶電壓<br>Battery voltage | | 12.2V | 冷氣溫度<br>Air temperature |

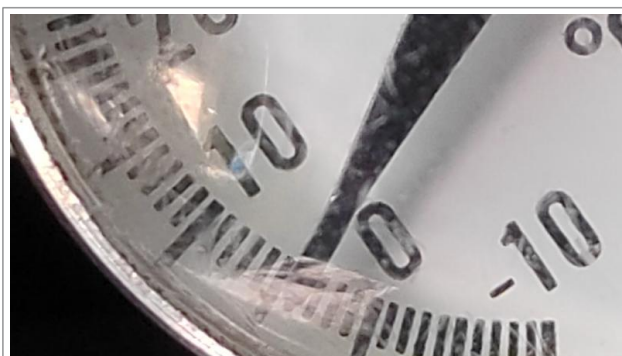
冷氣溫度

| | | | 4度 |
