### U-Car Grading Report

## 自動車鑑定証

| 鑑定証號<br>Inspection number | | W05621K2402 | | | |
| 車款・型號<br>Make / Type | | 賓士/Benz CLA-Class CLA250 | | | |

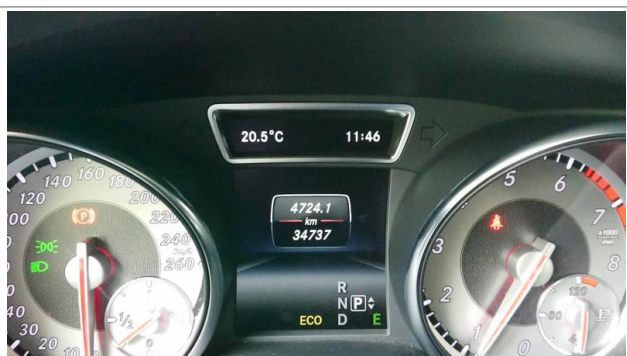
儀錶板

| 儀表里程數<br>Mileage | 34,737km | (註：里程數為鑑定時儀表顯示數字) | |

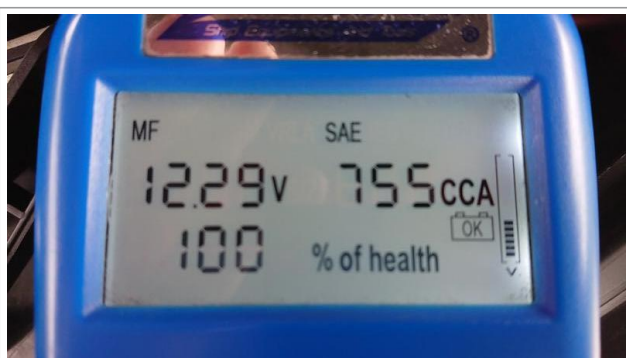
電瓶電壓

| 電瓶電壓<br>Battery voltage | | 12.2V | 冷氣溫度<br>Air temperature | | 3度 |
