## 中古車第三方安全憑證

### U-Car Grading Report

## 自動車鑑定証

| 車款・型號<br>Make / Type | | 寶馬/BMW 7 Series 730 | |

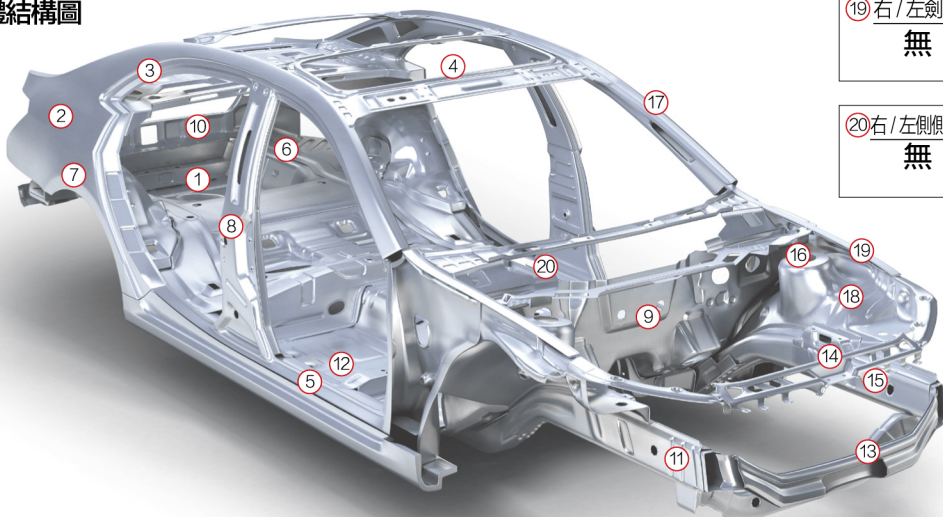
| <b>車體結構圖</b> | | ① 後底板&底橫樑<br>無 | | ①⑨ 右 / 左劍尾<br>無 | | ①⑧ 右 / 左前內龜板<br>無 | | | | | | | |

| 修復歷史<br>Body shell structure inspection | | 無 | 外觀钣件更換<br>Body & Stamping Parts |

| ② 右 / 左後葉子板<br>無 | | | | | | ②⑨ 右 / 左側側樑<br>無 | | ①⑦ 右 / 左側 A 柱<br>無 | | | | | |
| ③ 右 / 左側 C(D) 柱<br>無 | | | | | | ①⑥ 避震器座<br>無 | | | | ①⑤ 左前大樑<br>無 | | | |
| ④ 車頂 / 內支架<br>無 | | | | | | ①④ 上水箱支架<br>無 | | | | ①③ 下水箱支架<br>無 | | | |
| ⑤ 右 / 左側戶定<br>無 | | | | | | | | | | | | | |
| ⑥ 右 / 左後大樑<br>無 | | | | | | | | | | | | | |
| ⑦ 右 / 左輪軸<br>無 | | ⑧ 右 / 左側 B 柱<br>無 | | ⑨ 防火牆<br>無 | | ⑩ 後尾板<br>無 | | ⑪ 右前大樑<br>無 | | ⑫ 底盤 / 前底盤<br>無 | | ⑬ 下水箱支架<br>無 | |

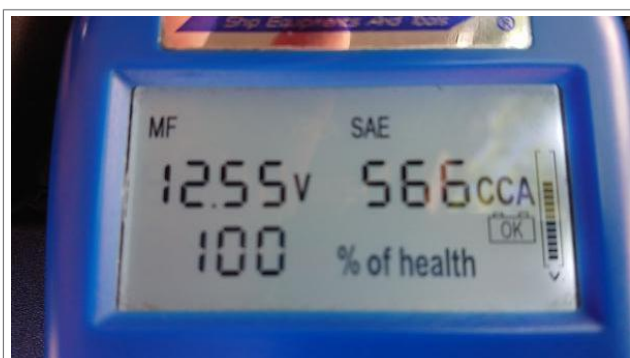
電瓶電壓

| 電瓶電壓<br>Battery voltage | | 12.5V | 冷氣溫度<br>Air temperature |
