# Goo 鑑定

### U-Car Grading Report

## 自動車鑑定証

| 車款・型號<br>Make / Type | | 寶馬/BMW X3 X3 M40i | |

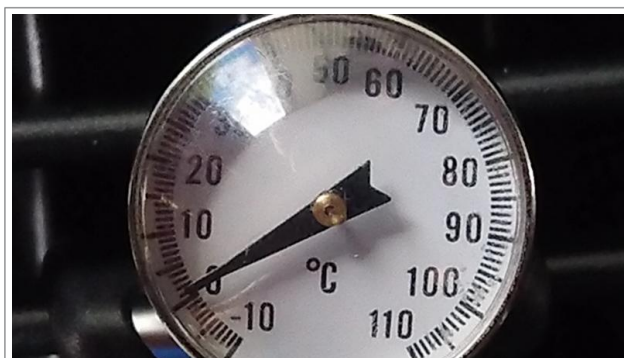
冷氣溫度

| 電瓶電壓<br>Battery voltage | | 冷氣溫度<br>Air temperature | 1度 |
