# GOO 鑑定

### U-Car Grading Report

## 自動車鑑定証

| 車款・型號<br>Make / Type | | 寶馬/BMW 4 Series Gran Coupe 420i | |

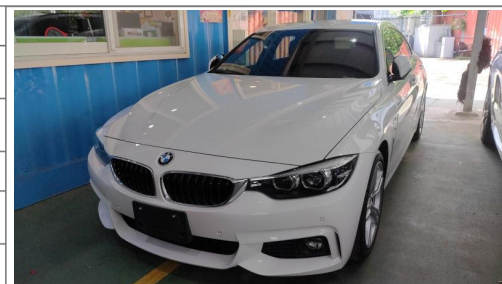
| <b>車體結構圖</b> | | ① 後底板&底橫樑<br>無 | | ⑬ 右 / 左劍尾<br>無 | | ⑭ 右 / 左前內龜板<br>無 | |
| ② 右 / 左後葉子板<br>無 | | ③ 右 / 左側 C(D) 柱<br>無 | | ④ 車頂 / 內支架<br>無 | | ⑤ 右 / 左側戶定<br>無 | |
| ⑥ 右 / 左後大樑<br>無 | | ⑦ 右 / 左輪軸<br>無 | | ⑧ 右 / 左側 B 柱<br>無 | | ⑨ 防火牆<br>無 | |
| ⑩ 後尾板<br>無 | | ⑪ 右前大樑<br>無 | | ⑫ 底盤 / 前底盤<br>無 | | ⑬ 下水箱支架<br>無 | |
| ⑭ 右 / 左側 A 柱<br>無 | | ⑮ 避震器座<br>無 | | ⑯ 左前大樑<br>無 | | ⑰ 上水箱支架<br>無 | |
| ⑱ 右 / 左側側樑<br>無 | | ⑲ 右 / 左側 A 柱<br>無 | | ⑳ 避震器座<br>無 | | ㉑ 左前大樑<br>無 | |
| ㉒ 右 / 左側 C(D) 柱<br>無 | | ㉓ 車頂 / 內支架<br>無 | | ㉔ 右 / 左側戶定<br>無 | | ㉕ 右 / 左後大樑<br>無 | |
| ㉖ 右 / 左後葉子板<br>無 | | ㉗ 後底板&底橫樑<br>無 | | ㉘ 右 / 左劍尾<br>無 | | ㉙ 右 / 左前內龜板<br>無 | |

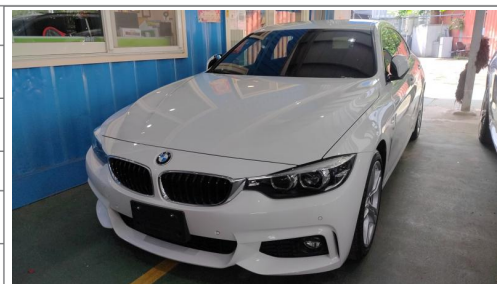
| 車輛狀態的細節 | | | | | | | |
|---|---|---|---|---|---|--|--|
| | 飛石刮傷 部分 | 飛石刮傷 部分 | 換新 有 | <b>&lt;車窗類的狀態&gt;</b><br>前檔玻璃 飛石刮傷 部分 | | | |
| 胎痕深度 9<br>磨損、小 | | | 胎痕深度 9 | | | | |
| 胎痕深度 9 | | | 胎痕深度 9 | | | | |

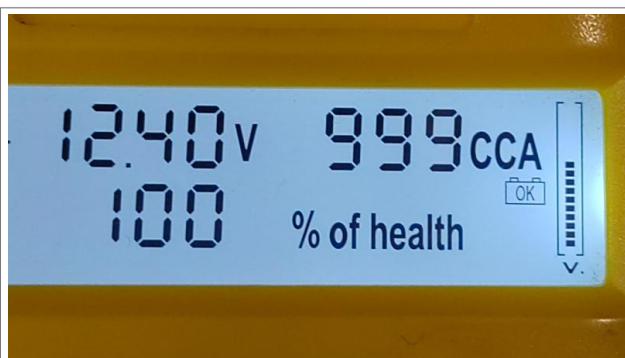
電瓶電壓

| 電瓶電壓<br>Battery voltage | | 12.4V | 冷氣溫度<br>Air temperature |

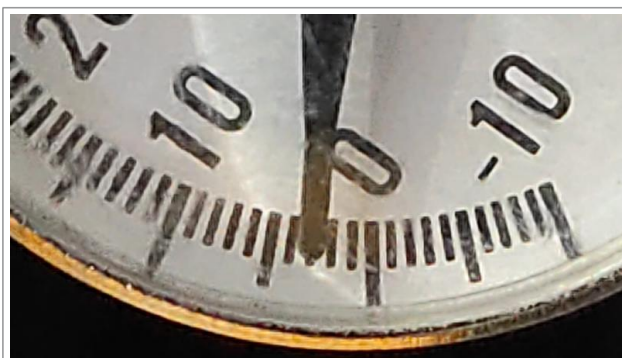
冷氣溫度

| | | | 3度 |
