# GOO 鑑定

### U-Car Grading Report

## 自動車鑑定証

| 車款・型號<br>Make / Type | | 賓士/Benz C-Class Estate 旅行車 C180 KT | |

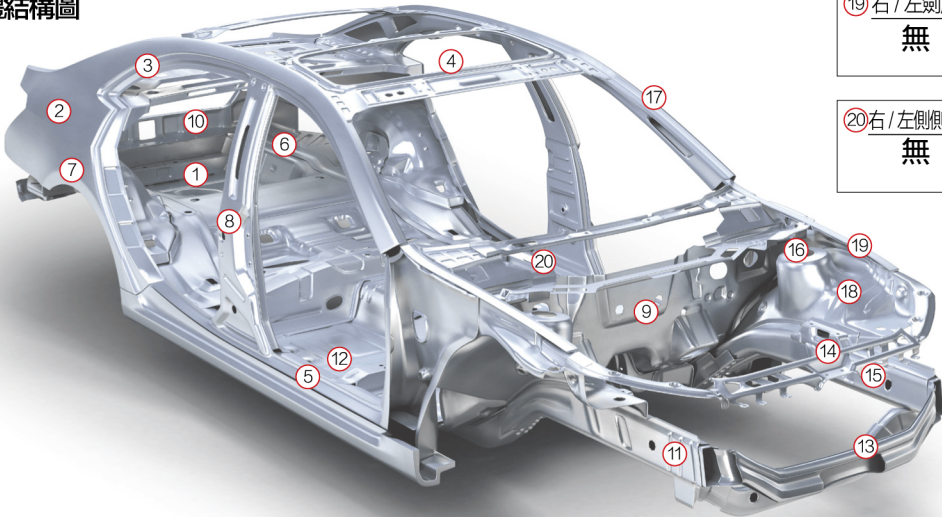
| 車體結構圖 | | ① 後底板&底橫樑<br>無 | | ①9 右 / 左劍尾<br>無 | | ①8 右 / 左前內龜板<br>無 | |

| 修復歷史<br>Body shell structure inspection | | 無 | 外觀钣件更換<br>Body & Stamping Parts |

| ② 右 / 左後葉子板<br>無 | | | | ②0 右 / 左側側樑<br>無 | | ①7 右 / 左側 A 柱<br>無 | |
| ③ 右 / 左側 C(D) 柱<br>無 | | | | ①6 避震器座<br>無 | | ①5 左前大樑<br>無 | |
| ④ 車頂 / 內支架<br>無 | | | | ①4 上水箱支架<br>無 | | ①3 下水箱支架<br>無 | |
| ⑤ 右 / 左側戶定<br>無 | | | | ①1 右前大樑<br>無 | | | |
| ⑥ 右 / 左後大樑<br>無 | | | | ①2 底盤 / 前底盤<br>無 | | | |
| ⑦ 右 / 左輪軸<br>無 | | ⑧ 右 / 左側 B 柱<br>無 | | ⑧ 防火牆<br>無 | | ⑩ 後尾板<br>無 | |

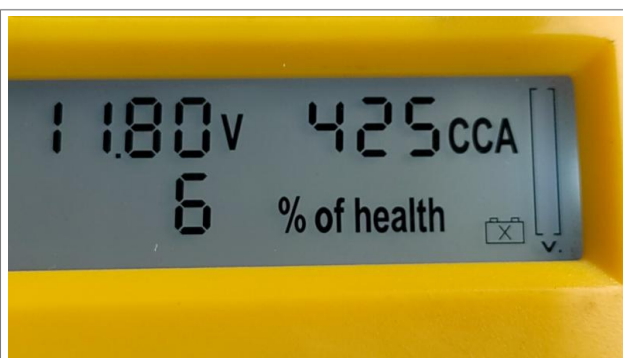
電瓶電壓

| 電瓶電壓<br>Battery voltage | | 11.8V | 冷氣溫度<br>Air temperature |
