# Goo 鑑定

### U-Car Grading Report

## 自動車鑑定証

| 車款・型號<br>Make / Type | | 寶馬/BMW 7 Series 740 | |

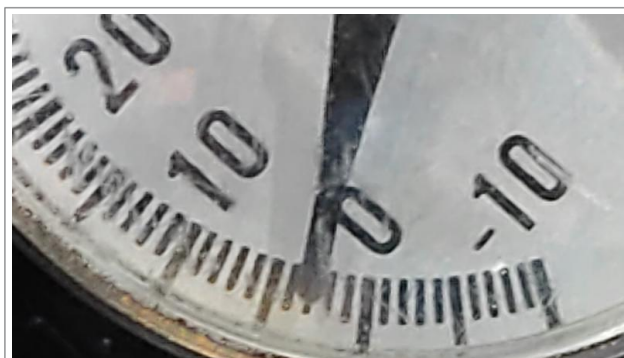
冷氣溫度

| 電瓶電壓<br>Battery voltage | | 冷氣溫度<br>Air temperature | 3度 |
