### U-Car Grading Report

## 自動車鑑定証

| 鑑定証號<br>Inspection number | | C77521L2102 | |
| 車款・型號<br>Make / Type | | 保時捷/PORSCHE Cayenne 凱艷 4.5 | |

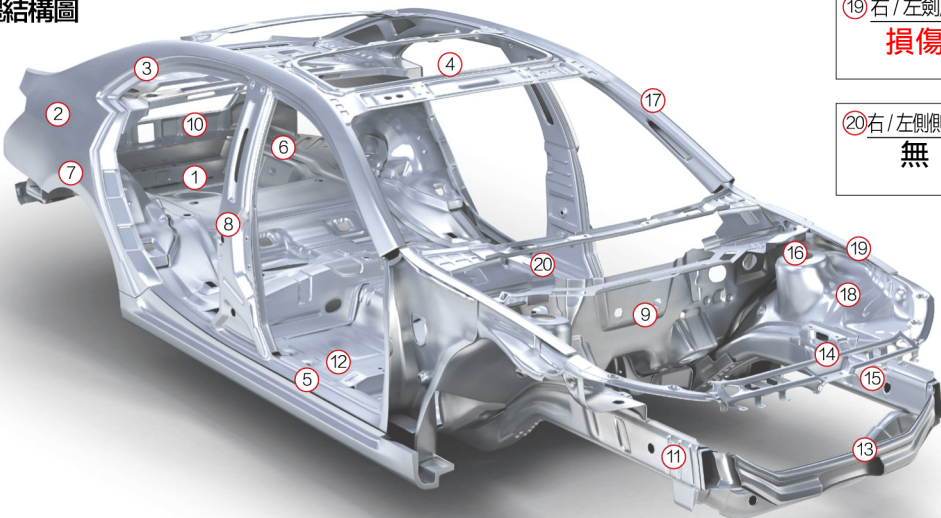
| <b>車體結構圖</b> | | | |

| | | ⑩ 後尾板<br>無 | ⑪ 右前大樑<br>損傷 |
| | | | ⑬ 下水箱支架<br>換新 |
| | | | ⑭ 水箱箱架<br>換新 |
| | | | ⑱ 右/左側尾<br>損傷 |
| | | | ⑲ 右/左前內龜板<br>換新 |

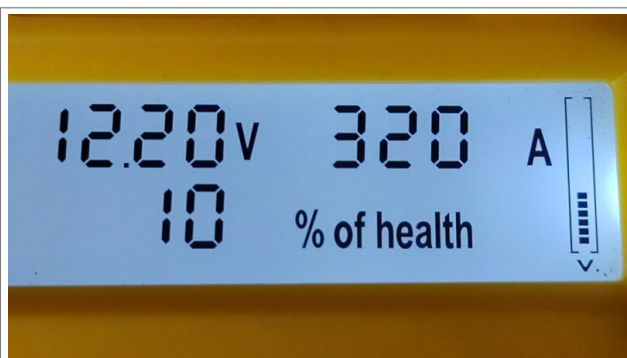
電瓶電壓

| 電瓶電壓<br>Battery voltage | | 12.2V | 冷氣溫度<br>Air temperature<br>0度 |
