### U-Car Grading Report

# 自動車鑑定証

| 鑑定証號<br>Inspection number | | C77222A0401 | | | |
| 車款・型號<br>Make / Type | | 豐田/TOYOTA Altis 阿提斯 1.8 | | | |

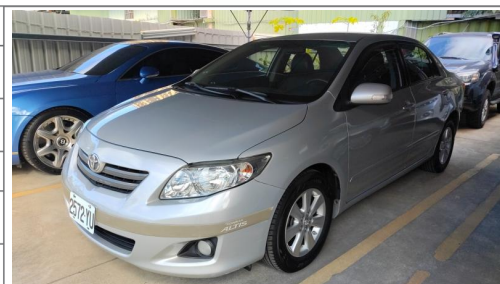
| <b>車體結構圖</b> | | ① 後底板&底橫樑<br>無 | | ② 右/左後葉子板<br>無 | | ③ 右/左側C(D)柱<br>無 | | ④ 車頂/內支架<br>無 | | ⑤ 右/左側戶定<br>無 | | ⑥ 右/左後大樑<br>無 | | ⑦ 右/左輪軸<br>無 | | ⑧ 右/左側B柱<br>無 | | ⑨ 防火牆<br>無 | | ⑩ 後尾板<br>無 | | ⑪ 右前大樑<br>無 | | ⑫ 底盤/前底盤<br>無 | | ⑬ 下水箱支架<br>無 | | ⑭ 上水箱支架<br>無 | | ⑮ 左前大樑<br>無 | | ⑯ 避震器座<br>無 | | ⑰ 右/左側A柱<br>無 | | ⑱ 右/左側尾<br>無 | | ⑲ 右/左前內龜板<br>無 | |

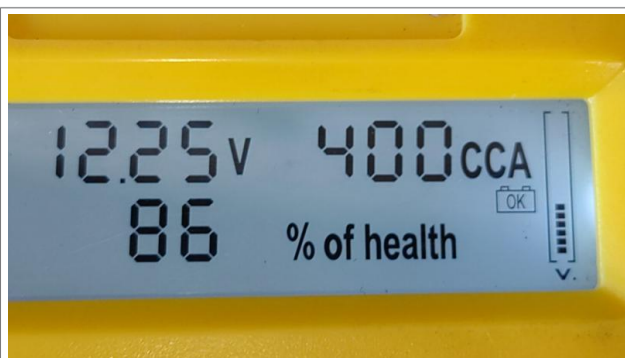
電瓶電壓

| 電瓶電壓<br>Battery voltage | | 12.2V | 冷氣溫度<br>Air temperature | 2度 | |
