# GOO 鑑定

### U-Car Grading Report

# 自動車鑑定証

| 車款・型號<br>Make / Type | | 保時捷/PORSCHE Panamera 帕納美拉 4.8 | |

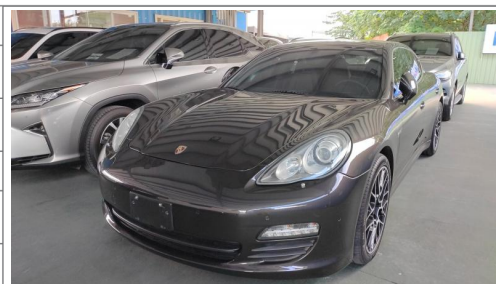
| 車輛狀態的細節 | | | | | | | |
|---|---|---|---|---|---|---|---|
| 胎痕深度 9 | | | | 胎痕深度 9 | | | |
| 刮傷、凹痕 輕微部分 | | | | 曾烤漆 有 | | | |
| 刮傷、凹痕 輕微部分 | | | | 曾烤漆 有<br>凹痕 輕微部分 | | | |
| 曾烤漆 有 | | | | 凹痕 輕微 | | | |
| 刮傷 輕微部分 | | | | 磨傷、傷痕 小 | | | |
| 龜裂、磨傷 小 | | | | 龜裂、磨傷 小 | | | |

<特別記載事項>  
左前門分段器異常  
引擎蓋撐桿異常  
鋁圈有研磨痕跡

<車窗類的狀態>  
前檔玻璃 飛石刮傷 部分

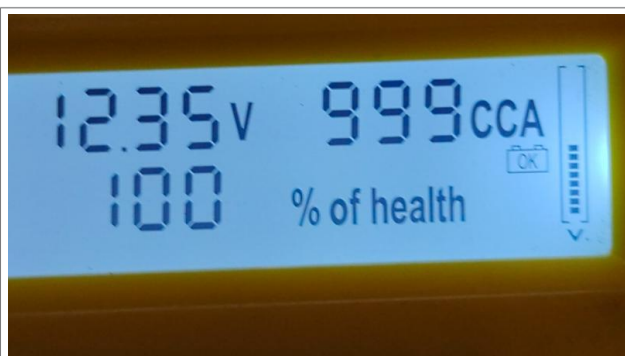
電瓶電壓

| 電瓶電壓<br>Battery voltage | | 12.3V | 冷氣溫度<br>Air temperature |

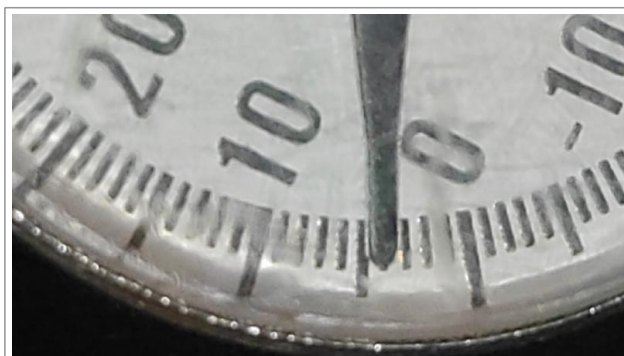
冷氣溫度

| | | | 4度 |
