# GOO 鑑定

### U-Car Grading Report

| 鑑定証號<br>Inspection number | | C77722A1003 | |
| 車款・型號<br>Make / Type | | 賓士/Benz E-Class E200 | |

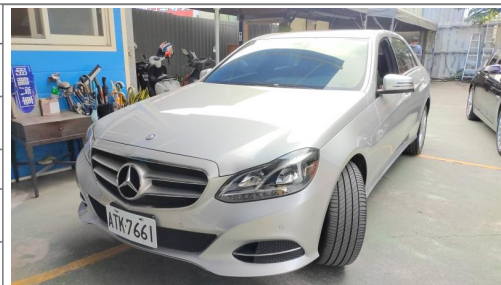
| <b>車體結構圖</b> | | | |

| ① 後底板&底橫樑<br>無 | | ①⑨ 右 / 左劍尾<br>無 | ①⑧ 右 / 左前內龜板<br>無 |
| ② 右 / 左後葉子板<br>無 | | ②⑩ 右 / 左側側樑<br>無 | ②⑦ 右 / 左側 A 柱<br>無 |
| ③ 右 / 左側 C(D) 柱<br>無 | | ③⑥ 避震器座<br>無 | ③⑤ 左前大樑<br>無 |
| ④ 車頂 / 內支架<br>無 | | ④⑤ 上水箱支架<br>無 | ④④ 下水箱支架<br>無 |
| ⑤ 右 / 左側戶定<br>無 | | ⑤③ 右前大樑<br>無 | ⑤② 底盤 / 前底盤<br>無 |
| ⑥ 右 / 左後大樑<br>無 | | ⑥① 後尾板<br>無 | ⑥④ 右 / 左輪軸<br>無 |

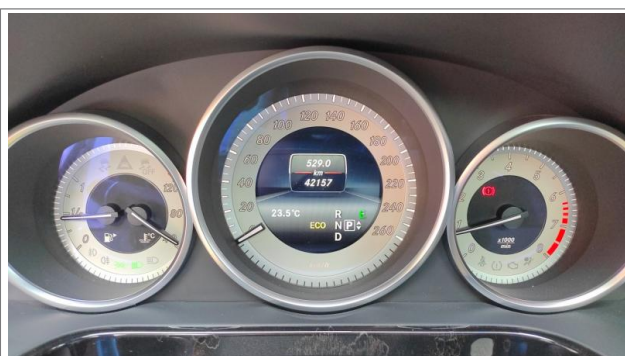
儀錶板

| 儀表里程數<br>Mileage | | 42,157km | ( 註：里程數為鑑定時儀表顯示數字 ) |

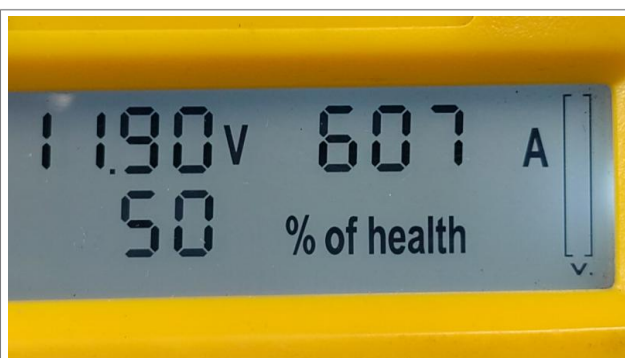
電瓶電壓

| 電瓶電壓<br>Battery voltage | | 11.9V | 冷氣溫度<br>Air temperature |
