# GOO 鑑定

### U-Car Grading Report

# 自動車鑑定証

| 車款・型號<br>Make / Type | | 賓士/Benz GLC-Class GLC200 2.0 | | |

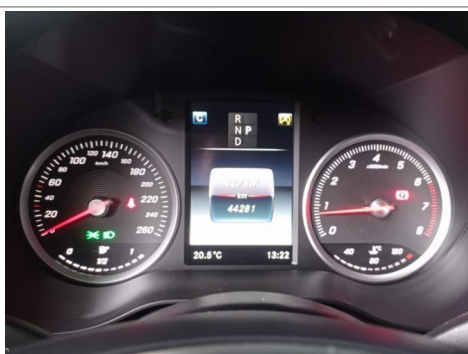
儀錶板

| 儀表里程數<br>Mileage | | 44,281km | ( 註：里程數為鑑定時儀表顯示數字 ) | |

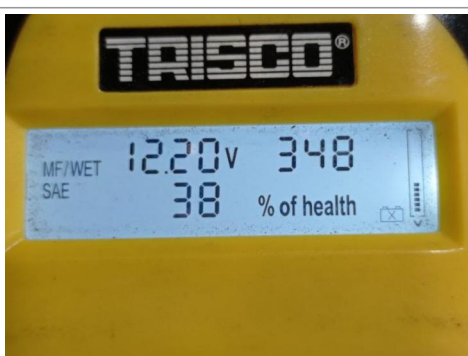
電瓶電壓

| 電瓶電壓<br>Battery voltage | | 12.2V | 冷氣溫度<br>Air temperature | 3度 |
