# GOO 鑑定

### U-Car Grading Report

# 自動車鑑定証

| 車款・型號<br>Make / Type | | 寶馬/BMW 5 Series 530 | | |

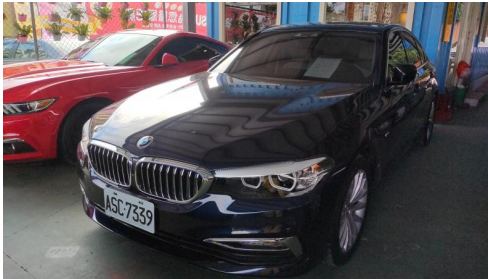
| 修復歷史<br>Body shell structure inspection | | 有 輕微 | 外觀钣件更換<br>Body & Stamping Parts | 有 (請查閱其他頁次狀況確認表單) |

| ① 後底板&底橫樑<br>無 | ② 右/左後葉子板<br>無 | ③ 右/左側C(D)柱<br>無 | ④ 車頂/內支架<br>無 | ⑤ 右/左側戶定<br>無 | ⑥ 右/左後大樑<br>無 | ⑦ 右/左輪輪<br>有<br>(含修正機夾痕) | ⑧ 右/左側B柱<br>無 | ⑨ 防火牆<br>無 | ⑩ 後尾板<br>無 | ⑪ 右前大樑<br>無 | ⑫ 底盤/前底盤<br>無 | ⑬ 下水箱支架<br>無 | ⑭ 上水箱支架<br>換新 | ⑮ 左前大樑<br>無 | ⑯ 避震器座<br>無 | ⑰ 右/左側A柱<br>無 | ⑱ 右/左劍尾<br>損傷 | ⑲ 右/左前內龜板<br>無 | ⑳ 右/左側側樑<br>無 |

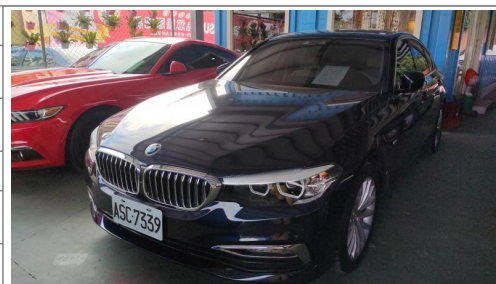
## 車輛狀態的細節

| 極小 | 不滿500日圓硬幣大小的程度 | 小 | 不滿卡片大小的程度 | 中 | 不滿A4尺寸的程度 | 大 | A4尺寸以上 | 少許 | 5~6個 | 多數 | 7個以上 |
|---|---|---|---|---|---|---|---|---|---|---|---|
| 換新 有 | | 換新 有 | | | | 曾烤漆 有 | | <具修復歷史的地方><br>左劍尾 損傷<br>左劍尾 有修理(含修正機夾痕)<br>上水箱支架 換新<br>右輪館(外) 有修理(含修正機夾痕)<br><br><特別記載事項><br>右輪館(外) 損傷 有<br><br><車窗類的狀態><br>前檔玻璃 飛石刮傷 部分 | | | |
| 曾烤漆 有<br>凹痕 輕微 部分 | | | | | | 曾烤漆 有<br>刮傷 輕微 | | | | | |

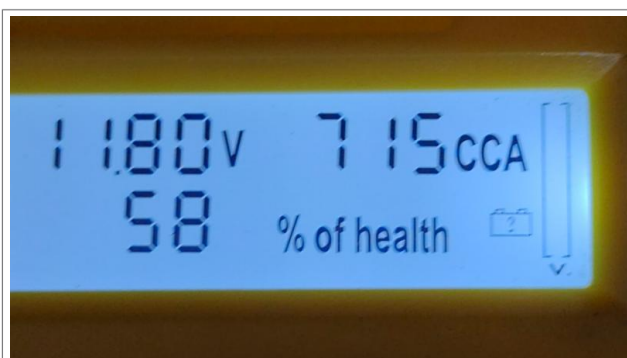
電瓶電壓

| 電瓶電壓<br>Battery voltage | | 11.8V | 冷氣溫度<br>Air temperature | 1度 |
