# Goo 鑑定

### U-Car Grading Report

# 自動車鑑定証

| 車款・型號<br>Make / Type | | 路華/LAND ROVER Discovery Sport 2.0 | | |

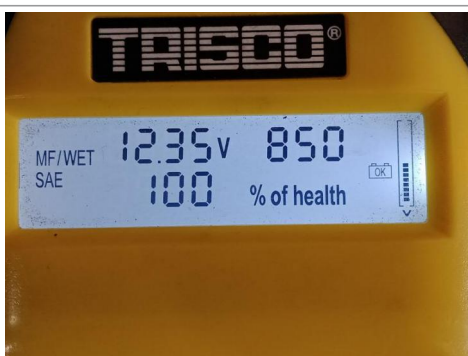
電瓶電壓

| 電瓶電壓<br>Battery voltage | | 12.3V | 冷氣溫度<br>Air temperature2度 | |
