## 中古車第三方安全憑證

### U-Car Grading Report

## 自動車鑑定証

| <b>車款・型號</b><br>Make / Type | | 賓士/Benz C-Class C180 | | |

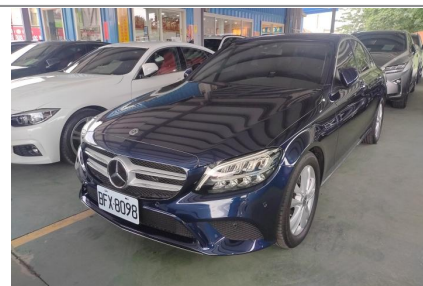
| 車輛狀態的細節 | | | | | | | |
|---|---|---|---|---|---|---|--|
| | 飛石刮傷 部分 | 飛石刮傷 部分 | | | | <b>&lt;車窗類的狀態&gt;</b><br>前檔玻璃 飛石刮傷 部分 | |
| 凹痕 小 | | | | | | | |

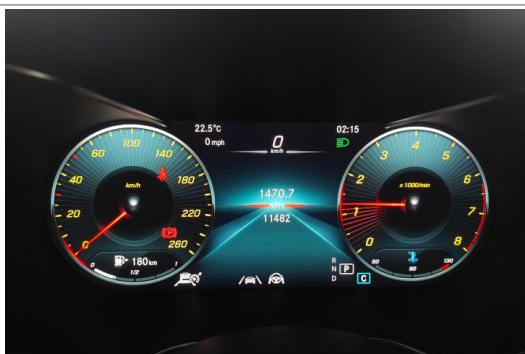
儀錶板

| <b>儀表里程數</b><br>Mileage | | 11,482km | ( 註：里程數為鑑定時儀表顯示數字 ) | |

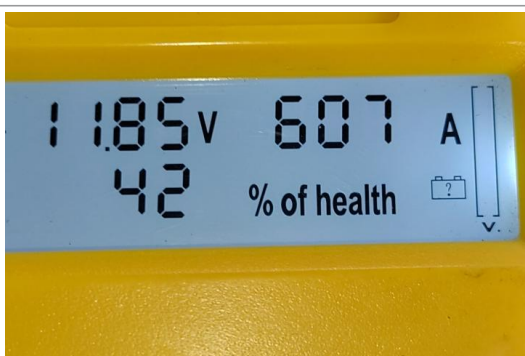
電瓶電壓

| <b>電瓶電壓</b><br>Battery voltage | | 11.8V | <b>冷氣溫度</b><br>Air temperature | 3度 |
