## U-Car Grading Report

## 自動車鑑定証

| 鑑定証號<br>Inspection number | C77622B0706 | | |
| 車款・型號<br>Make / Type | 賓士/Benz B-Class B180 | | |

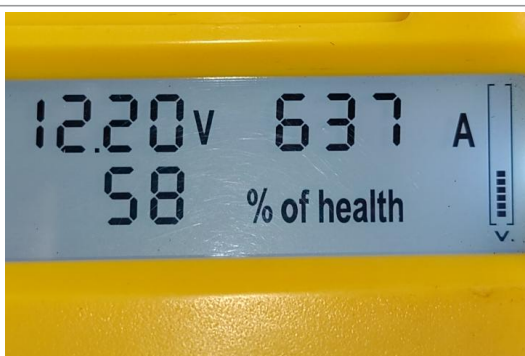
電瓶電壓

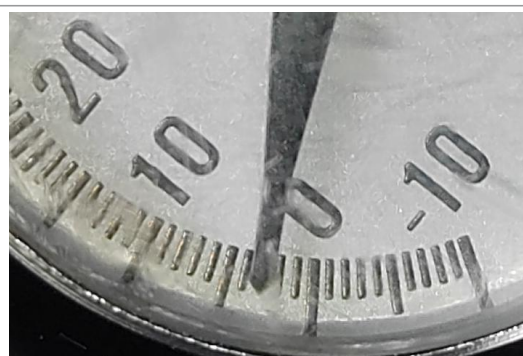
冷氣溫度
