## 中古車第三方安全憑證

## U-Car Grading Report

## 自動車鑑定証

| 車款・型號<br>Make / Type | | 福斯/VW Golf 高爾夫 2.0 | | |

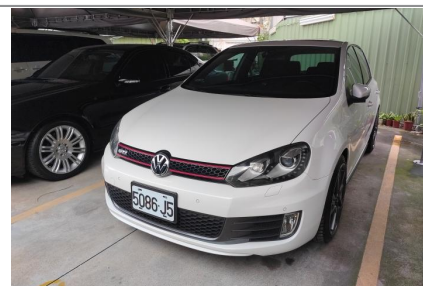
| 車輛狀態的細節 | | | | | |
|---|---|---|---|---|---|
| | 飛石刮傷 部分 | | 曾烤漆 有 | <b>&lt;車窗類的狀態&gt;</b><br>前檔玻璃 飛石刮傷 部分<br><br><b>&lt;內裝特別記載事項&gt;</b><br>天篷 脫膠鬆弛 有 | |
| 凹痕 輕微 部分 | | | 曾烤漆 有<br>刮傷、凹痕 輕微 部分 | | |
| 凹痕 輕微 部分 | | | 曾烤漆 有 | | |
| | | | 凹痕 中 | | |
| | | 刮傷 小 部分 | | | |
| 龜裂、磨傷 小<br>彈性疲乏 有 | | | 脫膠鬆弛 有<br>脫膠鬆弛 有 | | |

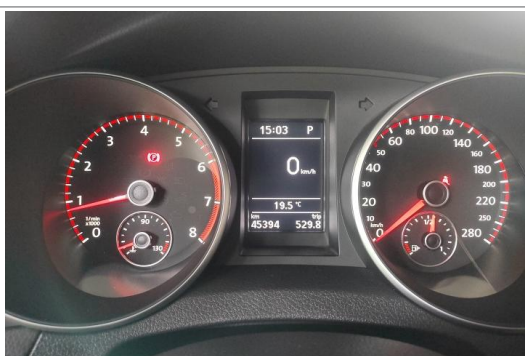
儀錶板

| 儀表里程數<br>Mileage | | 45,394km | ( 註：里程數為鑑定時儀表顯示數字 ) | |

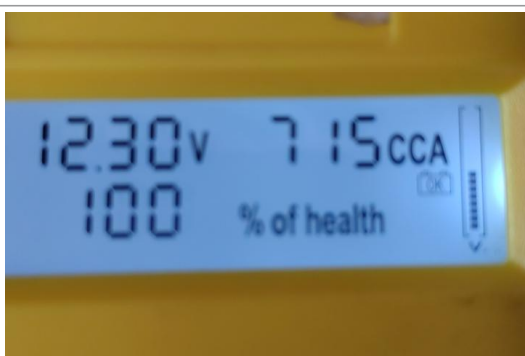
電瓶電壓

| 電瓶電壓<br>Battery voltage | | 12.3V | 冷氣溫度<br>Air temperature | 4度 |
