# GOO 鑑定

### U-Car Grading Report

## 自動車鑑定証

| 車款・型號<br>Make / Type | | 賓士/Benz V-Class Vito | |

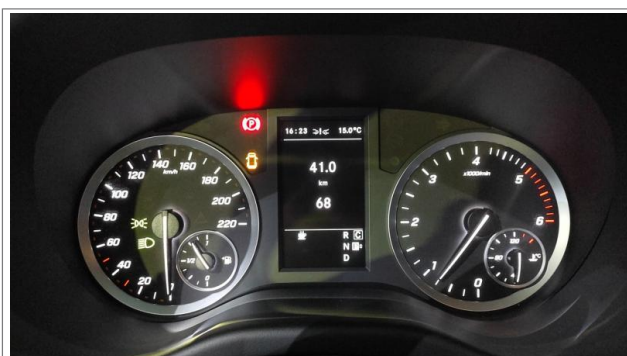
儀錶板

| 儀表里程數<br>Mileage | | 68km (註：里程數為鑑定時儀表顯示數字) | |

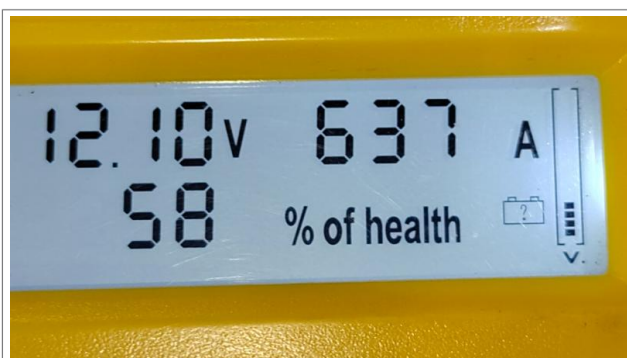
電瓶電壓

| 電瓶電壓<br>Battery voltage | | 冷氣溫度<br>Air temperature | 2度 |
