# Goo 鑑定

### U-Car Grading Report

| 鑑定証號<br>Inspection number | | C77622B2102 | |
| 車款・型號<br>Make / Type | | 三菱/MITSUBISHI Canter 堅達 3.0 | |

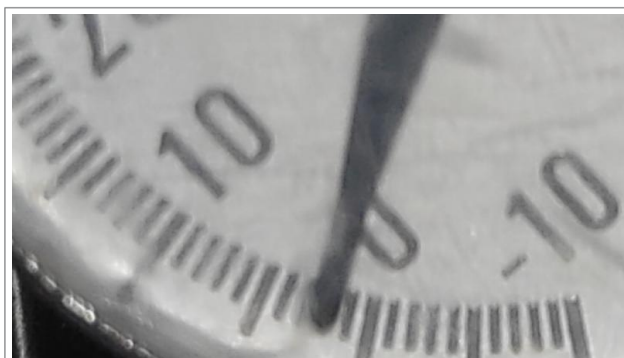
冷氣溫度

| 電瓶電壓<br>Battery voltage | | | 冷氣溫度<br>Air temperature<br>2度 |
