# GOO 鑑定

### U-Car Grading Report

## 自動車鑑定証

| 車款・型號<br>Make / Type | | 賓士/Benz C-Class C200 | |

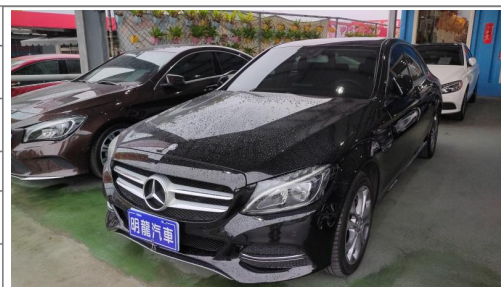
| 修復歷史<br>Body shell structure inspection | | 有 輕微 | 外觀钣件更換<br>Body & Stamping Parts |

| <b>車體結構圖</b> | | ① 後底板&底橫樑<br>無 | | ② 右/左後葉子板<br>無 | | ③ 右/左側C(D)柱<br>無 | | ④ 車頂/內支架<br>無 | | ⑤ 右/左側戶定<br>無 | | ⑥ 右/左後大樑<br>無 | | ⑦ 右/左輪軸<br>無 | | ⑧ 右/左側B柱<br>無 | | ⑨ 防火牆<br>無 | | ⑩ 後尾板<br>無 | | ⑪ 右前大樑<br>無 | | ⑫ 底盤/前底盤<br>無 | | ⑬ 下水箱支架<br>無 | | ⑭ 水箱箱架<br>損傷 | | ⑮ 左前大樑<br>無 | | ⑯ 避震器座<br>無 | | ⑰ 右/左側A柱<br>無 | | ⑱ 右/左側尾<br>無 | | ⑲ 右/左前內龜板<br>無 | |

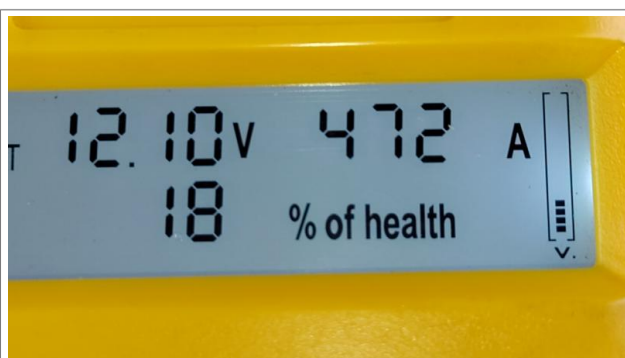
電瓶電壓

| 電瓶電壓<br>Battery voltage | | 12.1V | 冷氣溫度<br>Air temperature |
