# Goo 鑑定

### U-Car Grading Report

# 自動車鑑定証

| 車款・型號<br>Make / Type | | 奧迪/AUDI A6 1.8 | | | |

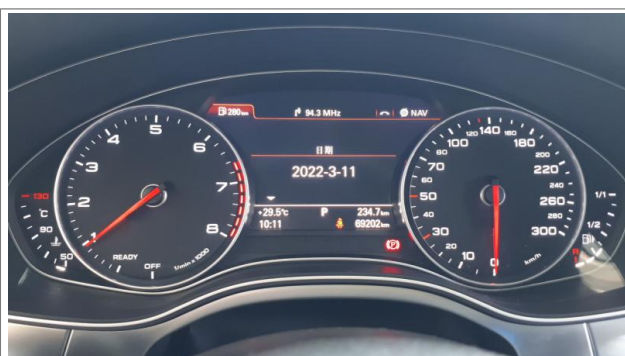
儀錶板

| 儀表里程數<br>Mileage | | 69,202km | ( 註：里程數為鑑定時儀表顯示數字 ) | | |

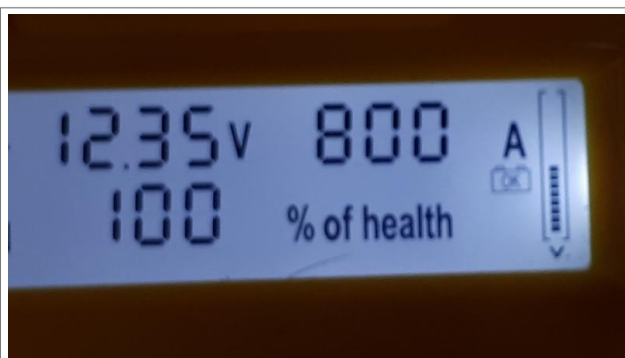
電瓶電壓

| 電瓶電壓<br>Battery voltage | | 12.3V | 冷氣溫度<br>Air temperature | 3度 | |
