# GOO 鑑定

### U-Car Grading Report

# 自動車鑑定証

| 車款・型號<br>Make / Type | | 速霸陸/SUBARU XV 2.0 | | | |

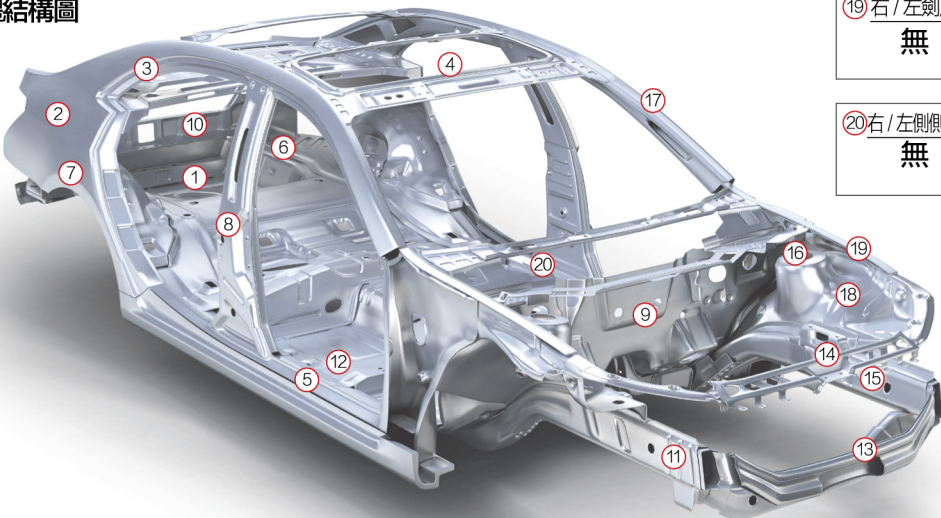
| <b>車體結構圖</b> | | | |

| ① 後底板&底橫樑<br>損傷 | | | |
| ③ 右/左側C(D)柱<br>損傷 | | | |
| ⑩ 後尾板<br>換新 | | | |

| 車輛狀態的細節 | | | | | |
|---|---|---|---|---|---|
| | 飛石刮傷 部分 | | 飛石刮傷 部分 | <具修復歷史的地方><br>右 C (D) 柱內板<br>有修理(含修正機夾痕)<br>後底板 損傷<br>後底板 有修理(含修正機夾痕)<br>右 C (D) 柱內板 損傷<br>後尾板 換新<br><br><車窗類的狀態><br>前檔玻璃 飛石刮傷 部分 | |

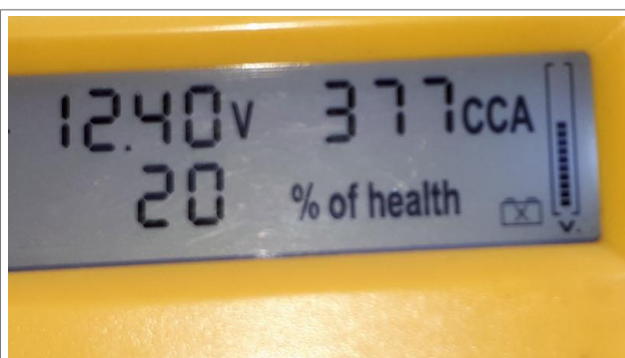
電瓶電壓

| 電瓶電壓<br>Battery voltage | | 12.4V | 冷氣溫度<br>Air temperature | 7度 | |
