# Goo 鑑定

### U-Car Grading Report

# 自動車鑑定証

| 車款・型號<br>Make / Type | | 馬自達/MAZDA 3 1.6 | |

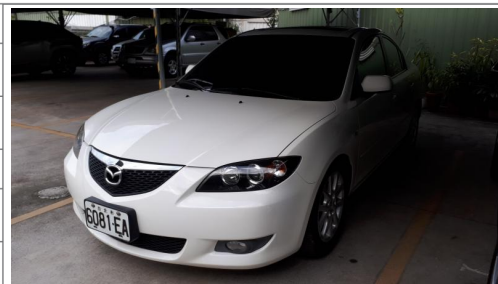
| 車輛狀態的細節 | | | | | | |

| 車輛狀態的細節 | | | | | | |
|---|---|---|---|---|---|---|
| 換新 有<br>飛石刮傷 部分 | 曾烤漆 有 | | 曾烤漆 有 | | | <b>&lt;特別記載事項&gt;</b><br>引擎 漏油 有<br><br><b>&lt;車窗類的狀態&gt;</b><br>前檔玻璃 飛石刮傷 部分<br><br><b>&lt;內裝特別記載事項&gt;</b><br>把手類 磨傷、傷痕 有 |
| 胎痕深度 3 | | | 胎痕深度 3<br>磨損、小 | | | |
| 曾烤漆 有<br>凹痕 輕微 部分 | | | 凹痕 輕微 | | | |
| | | | 凹痕 中 | | | |
| 曾烤漆 有<br>凹痕 輕微 | | | 凹痕 輕微 | | | |
| 胎痕深度 3 | | | 胎痕深度 3 | | | |
| 曾烤漆 有 | | | 凹痕 小 | | | |
| | | | 磨傷、傷痕 小 | | | |

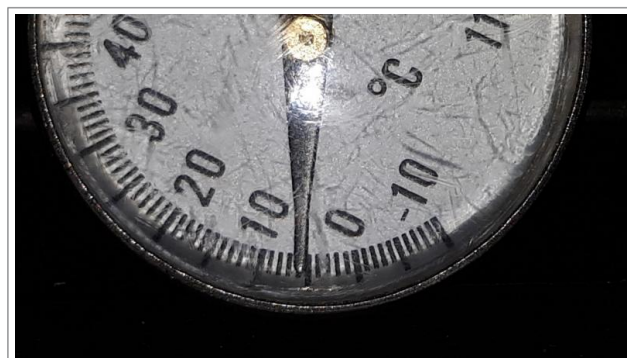
冷氣溫度

| 電瓶電壓<br>Battery voltage | | 冷氣溫度<br>Air temperature | 6度 |
