### U-Car Grading Report

# 自動車鑑定証

| 鑑定証號<br>Inspection number | | C77422D1103 | | | |
| 車款・型號<br>Make / Type | | 保時捷/PORSCHE Panamera 帕納美拉 3.0 | | | |

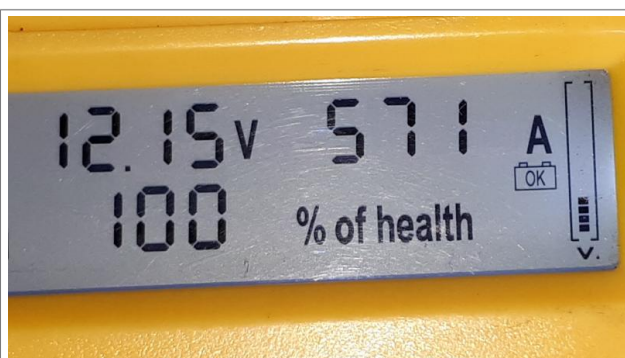
電瓶電壓

| 電瓶電壓<br>Battery voltage | | 12.1V | 冷氣溫度<br>Air temperature | 6度 | |
