# Goo 鑑定

### U-Car Grading Report

# 自動車鑑定証

| 車款・型號<br>Make / Type | | 寶馬/BMW X6 M | |

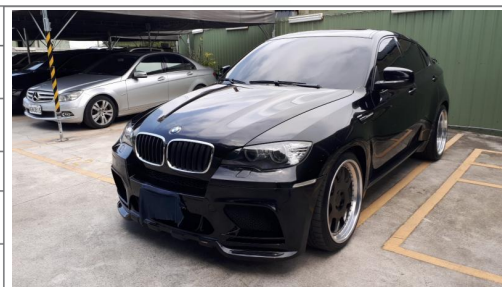
| <b>車體結構圖</b> | | ① 後底板&底橫樑 無<br>② 右/左後葉子板 無<br>③ 右/左側C(D)柱 無<br>④ 車頂/內支架 無<br>⑤ 右/左側戶定 無<br>⑥ 右/左後大樑 無<br>⑦ 右/左輪軸 無<br>⑧ 右/左側B柱 無<br>⑨ 防火牆 無<br>⑩ 後尾板 無<br>⑪ 右前大樑 無<br>⑫ 底盤/前底盤 無<br>⑬ 下水箱支架 無 | |
| | | ⑬ 右/左劍尾 無<br>⑭ 右/左前內龜板 無<br>⑮ 右/左側側樑 無<br>⑯ 右/左側A柱 無<br>⑰ 避震器座 無<br>⑱ 左前大樑 無<br>⑲ 上水箱支架 無<br>⑳ 下水箱支架 無 | |

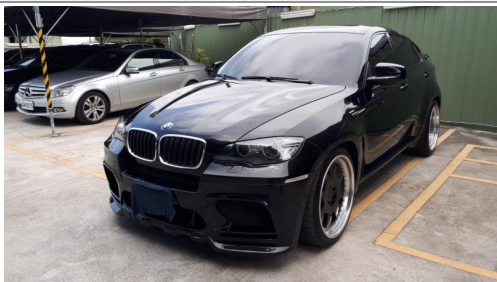
| 極小 不滿500日圓硬幣大小的程度 | 小 不滿卡片大小的程度 | 中 不滿A4尺寸的程度 | 大 A4尺寸以上 | 少許 5~6個 | 多數 7個以上 |
|---|---|---|---|---|---|
| 換新 有<br>飛石刮傷 部分 | 飛石刮傷 部分 | | 曾烤漆 有<br>飛石刮傷 部分 | <車窗類的狀態><br>前檔玻璃 飛石刮傷 部分<br><br><內裝特別記載事項><br>天篷 脫膠鬆弛 有 | |
| | | | 凹痕 輕微 部分 | | |
| 刮傷、凹痕 輕微 部分 | | | 曾烤漆 有<br>凹痕 小 部分 | | |
| 曾烤漆 有 | | | 曾烤漆 有 | | |
| 龜裂、磨傷 小 | | | | | |

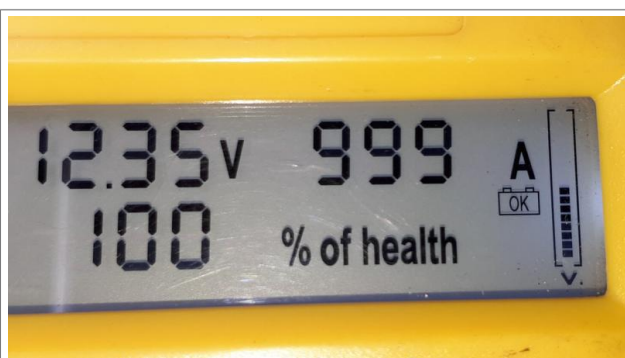
電瓶電壓

| 電瓶電壓<br>Battery voltage | | 12.3V | 冷氣溫度<br>Air temperature 3度 |
