### U-Car Grading Report

# 自動車鑑定証

| 鑑定証號<br>Inspection number | | C77422D1801 | | |
| 車款・型號<br>Make / Type | | 寶馬/BMW X3 X3 xDrive | | |

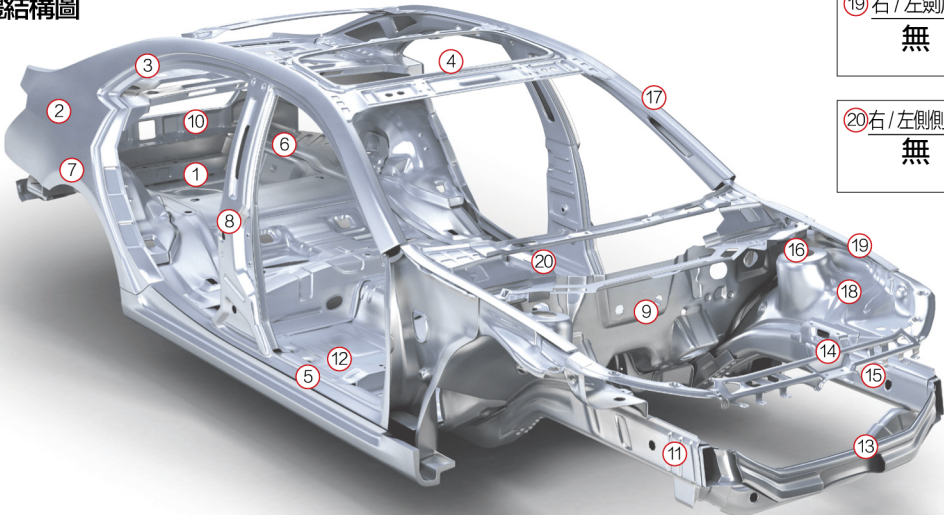
| 車體結構圖 | | | | | | | | | | | | | | | | | | |

| ① 後底板&底橫樑<br>無 | ② 右/左後葉子板<br>無 | ③ 右/左側C(D)柱<br>無 | ④ 車頂/內支架<br>無 | ⑤ 右/左側戶定<br>無 | ⑥ 右/左後大樑<br>無 | ⑦ 右/左輪軸<br>無 | ⑧ 右/左側B柱<br>無 | ⑨ 防火牆<br>無 | ⑩ 後尾板<br>無 | ⑪ 右前大樑<br>無 | ⑫ 底盤/前底盤<br>無 | ⑬ 下水箱支架<br>無 | ⑭ 上水箱支架<br>無 | ⑮ 左前大樑<br>無 | ⑯ 避震器座<br>無 | ⑰ 右/左側A柱<br>無 | ⑱ 右/左劍尾<br>無 | ⑲ 右/左前內龜板<br>無 |

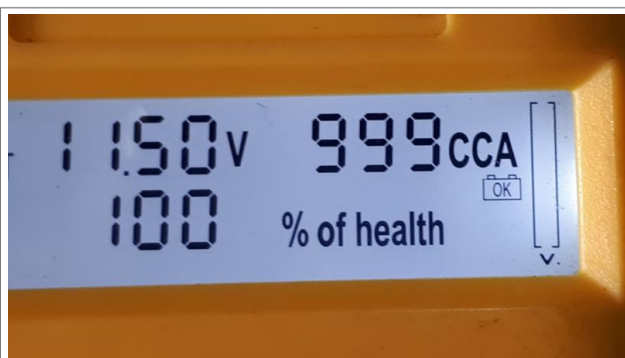
電瓶電壓

| 電瓶電壓<br>Battery voltage | | 11.5V | 冷氣溫度<br>Air temperature | 3度 |
