# GOO 鑑定

### U-Car Grading Report

## 自動車鑑定証

| <b>車款・型號</b><br>Make / Type | | 賓士/Benz E-Class E250 | | |

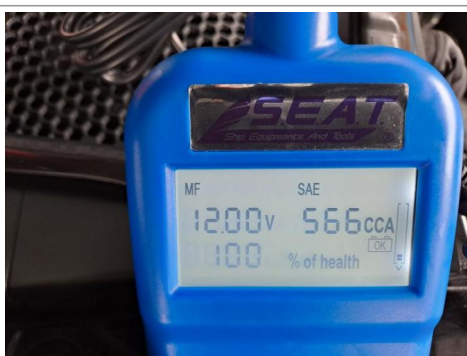
電瓶電壓

| <b>電瓶電壓</b><br>Battery voltage | | 12.0V | <b>冷氣溫度</b><br>Air temperature | 13度 |
