# Goo 鑑定

### U-Car Grading Report

## 自動車鑑定証

| 車款・型號<br>Make / Type | | 寶馬/BMW 5 Series 530 | |

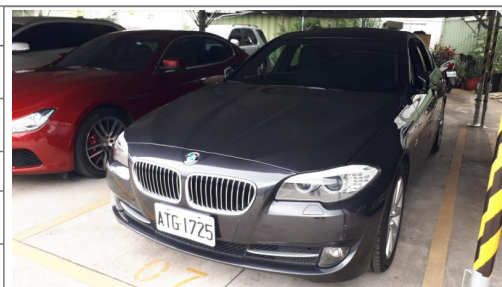
| <b>車體結構圖</b> | | | |

| 修復歷史<br>Body shell structure inspection | | 有 輕微 | 外觀钣件更換<br>Body & Stamping Parts<br>有 (請查閱其他頁次狀況確認表單) |

| | | | ⑭ 水箱箱架<br>換新 |

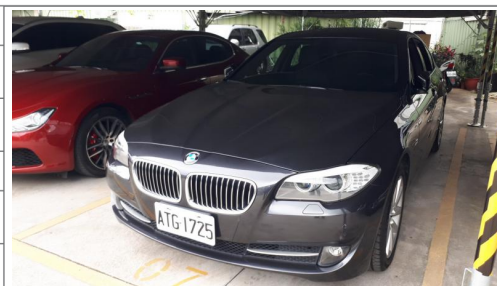
| 車輛狀態的細節 | | | | | | |

| 車輛狀態的細節 | | | | | | |
|---|---|---|---|---|---|---|
| 曾烤漆 有 | 換新 有<br>飛石刮傷 部分 | | 換新 有 | | | <具修復歷史的地方><br>上水箱支架 換新<br><br><車窗類的狀態><br>前檔玻璃 裂痕 小型<br>前檔玻璃 飛石刮傷 部分 |
| 胎痕深度 9<br>磨損、小 | | | 胎痕深度 9<br>磨損、小 | | | |
| 曾烤漆 有 | | | 曾烤漆 有 | | | |
| 生鏽 輕微 | | | 曾烤漆 有 | | | |
| 胎痕深度 7 | | | 胎痕深度 7 | | | |
| 凹痕 輕微 | | | 曾烤漆 有 | | | |
| | | | 磨傷、傷痕 小 | | | |
| 龜裂、磨傷 小<br>彈性疲乏 有 | | | | | | |

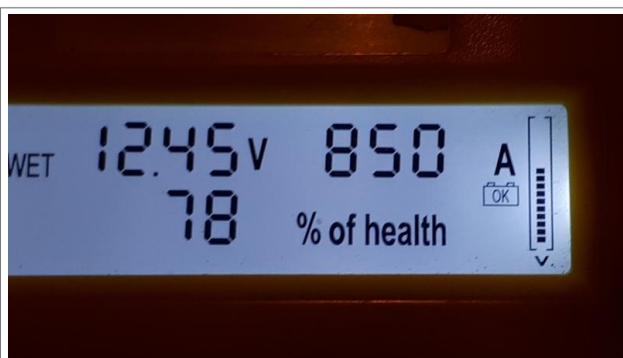
電瓶電壓

| 電瓶電壓<br>Battery voltage | | 12.4V | 冷氣溫度<br>Air temperature<br>1度 |
