# Goo 鑑定

## U-Car Grading Report

## 自動車鑑定証

| 車款・型號<br>Make / Type | | 寶馬/BMW M850I XDRIVE | | | |

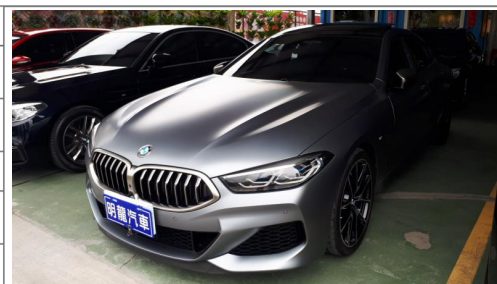
| <b>車體結構圖</b> | | ① 後底板&底橫樑<br>無 | | ② 右/左後葉子板<br>無 | | ③ 右/左側C(D)柱<br>無 | | ④ 車頂/內支架<br>無 | | ⑤ 右/左側戶定<br>無 | | ⑥ 右/左後大樑<br>無 | | ⑦ 右/左輪軸<br>無 | | ⑧ 右/左側B柱<br>無 | | ⑨ 防火牆<br>無 | | ⑩ 後尾板<br>無 | | ⑪ 右前大樑<br>無 | | ⑫ 底盤/前底盤<br>無 | | ⑬ 下水箱支架<br>無 | | ⑭ 上水箱支架<br>無 | | ⑮ 左前大樑<br>無 | | ⑯ 避震器座<br>無 | | ⑰ 右/左側A柱<br>無 | | ⑱ 右/左側尾<br>無 | | ⑲ 右/左前內龜板<br>無 | |

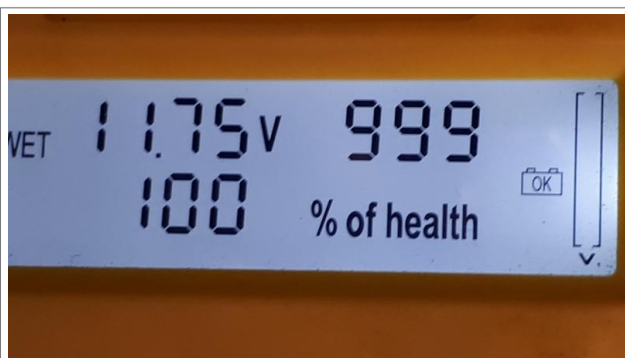
電瓶電壓

| 電瓶電壓<br>Battery voltage | | 11.7V | 冷氣溫度<br>Air temperature | 3度 | |
