# GOO 鑑定

### U-Car Grading Report

## 自動車鑑定証

| 車款・型號<br>Make / Type | | 寶馬/BMW 7 Series 740 | | |

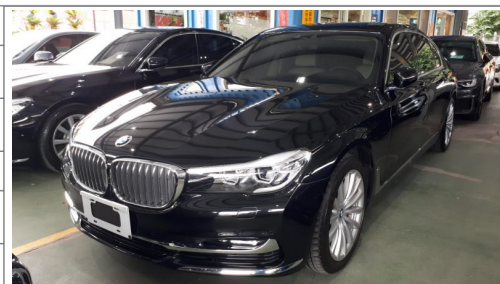
| 車輛狀態的細節 | | | | | | | |
|---|---|---|---|---|---|---|--|
| | 飛石刮傷 部分 | 飛石刮傷 部分 | | | | <b>&lt;車窗類的狀態&gt;</b><br>前檔玻璃 飛石刮傷 部分 | |
| 胎痕深度 7 | | | 胎痕深度 7 | | | | |
| | | | 凹痕 輕微 | | | | |
| 凹痕 輕微 | | | | | | | |
| 凹痕 輕微 | | | 凹痕 輕微 | | | | |
| | | 刮傷 輕微 | | | | | |

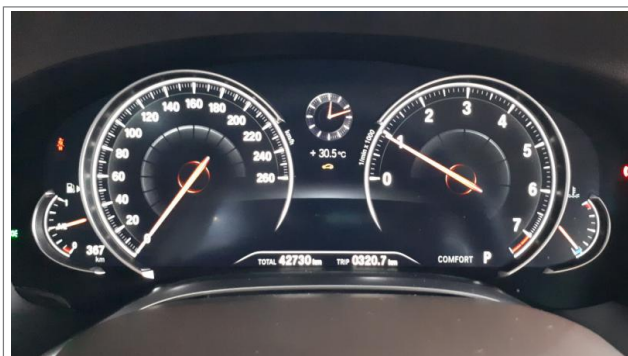
儀錶板

| 儀表里程數<br>Mileage | | 42,730km | ( 註：里程數為鑑定時儀表顯示數字 ) | |

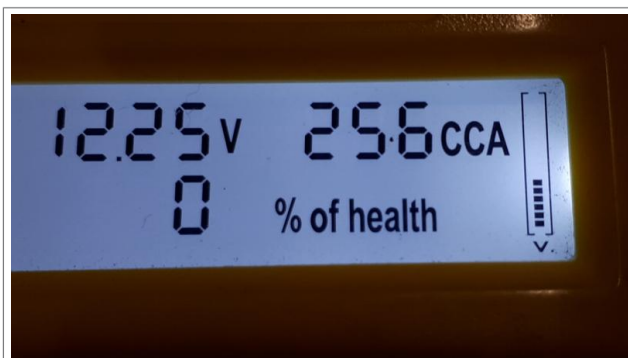
電瓶電壓

| 電瓶電壓<br>Battery voltage | | 12.2V | 冷氣溫度<br>Air temperature | 2度 |
